SPRAWOZDANIE

**z badań technicznych - inspekcji studni głębinowej nr 4
zlokalizowanej na ujęciu wody SUW Sadowne.**

lipiec 2023 r.

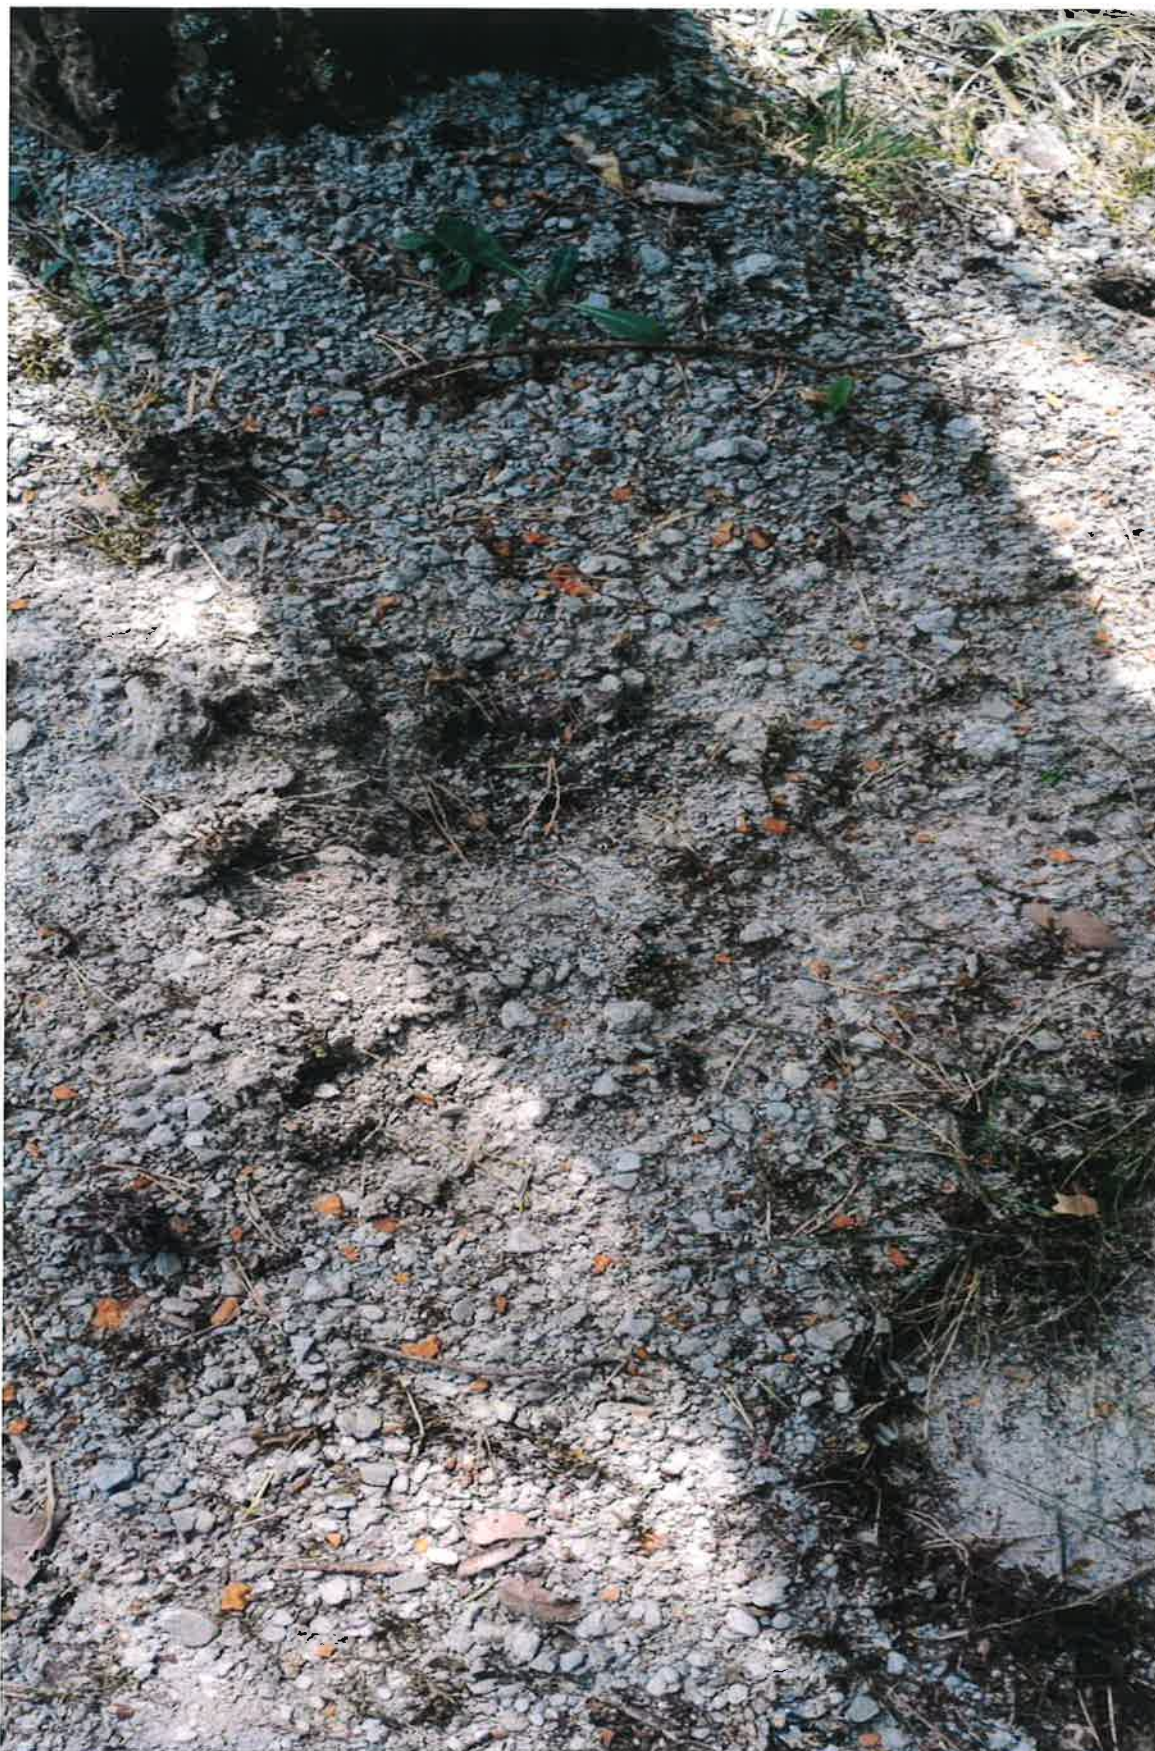
Fot. Osad wydobyty przez Użytkownika ze studni przy użyciu air liftu (ok. 2 tygodnie przed kamerowaniem).

- Wg informacji uzyskanych od Użytkownika w ostatnim okresie eksploatacji obserwowano w pompie głębinowej obecność piasku. Wydajność studni spadła. Agregat pompowy został opuszczony tuż ponad część roboczą filtra (głębokość zawieszenia pompy 24 m p.p.głowicy tzn. ok. 25,8 m p.p.terenu). Jednocześnie przeprowadzone czyszczenie studni wykazało, że w studni zalega znaczna ilość osadu.

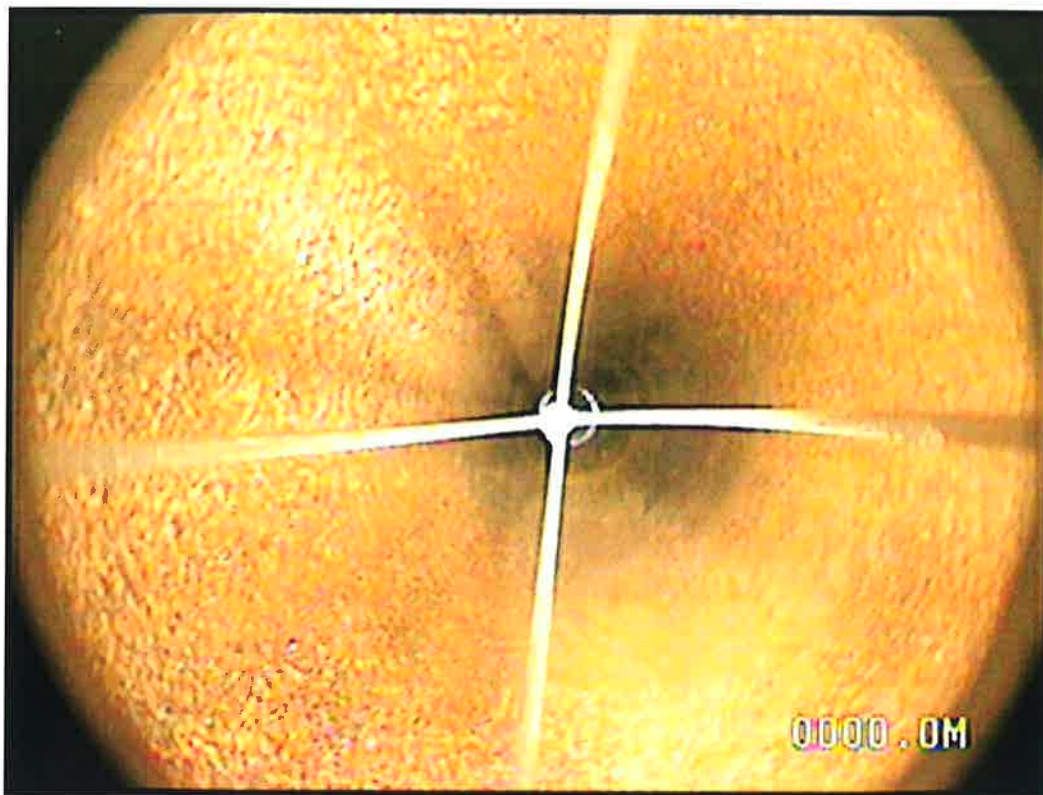
Fot. Widok rury eksploatacyjnej z poziomu głowicy studni, gł. 0,0 m p.p.głowicy (ok. 1,8 m p.p.terenu).

- rury eksploatacyjne są silnie skorodowane powierzchniowo oraz punktowo, zwłaszcza w strefie ponad lustrem statycznym wody L_s
- posadowienie górnej krawędzi rury nadfiltrowej wraz z wyciętym zamkiem bagnetowym jest nieco niższe od określonej w dokumentacji h-g. Głębokość ta wynosi 8,2 m poniżej poziomu głowicy, czyli ok. 10,0 m poniżej poziomu terenu

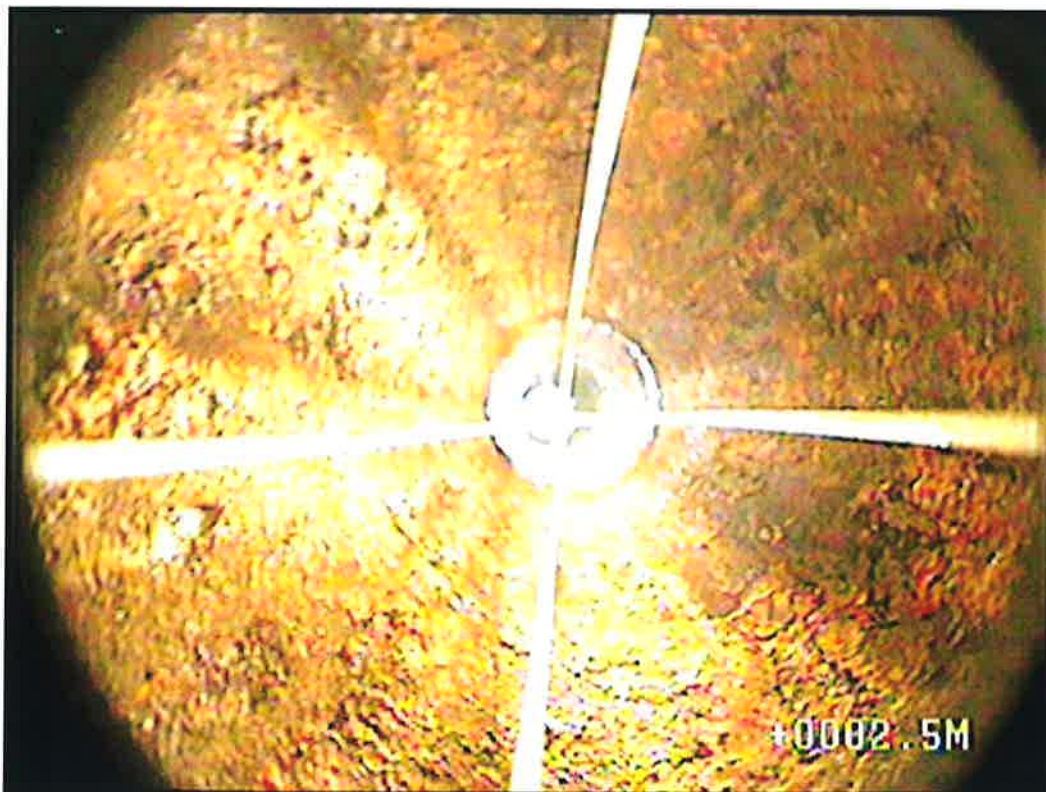
Fot. Widok rury eksploatacyjnej poniżej poziomu głowicy studni, gł. 2,5 m p.p.głowicy.

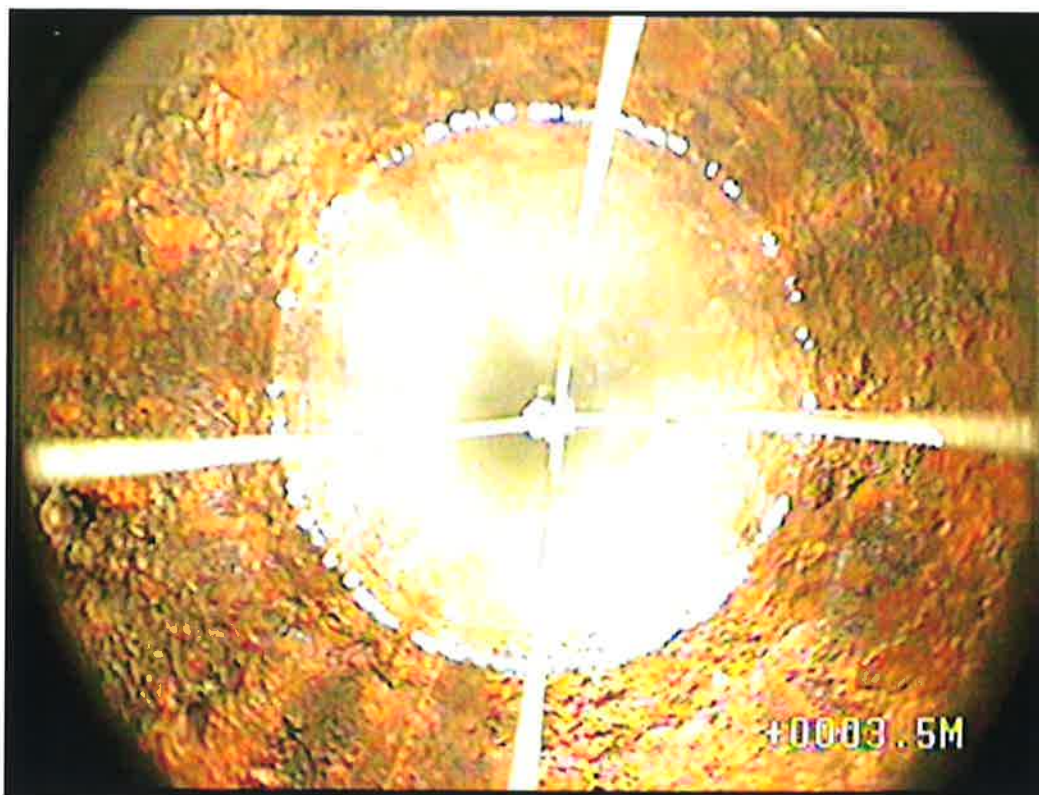
Fot. Widok wnętrza rury nadfiltrowej na gł. 3,5 m p.p.głowicy.

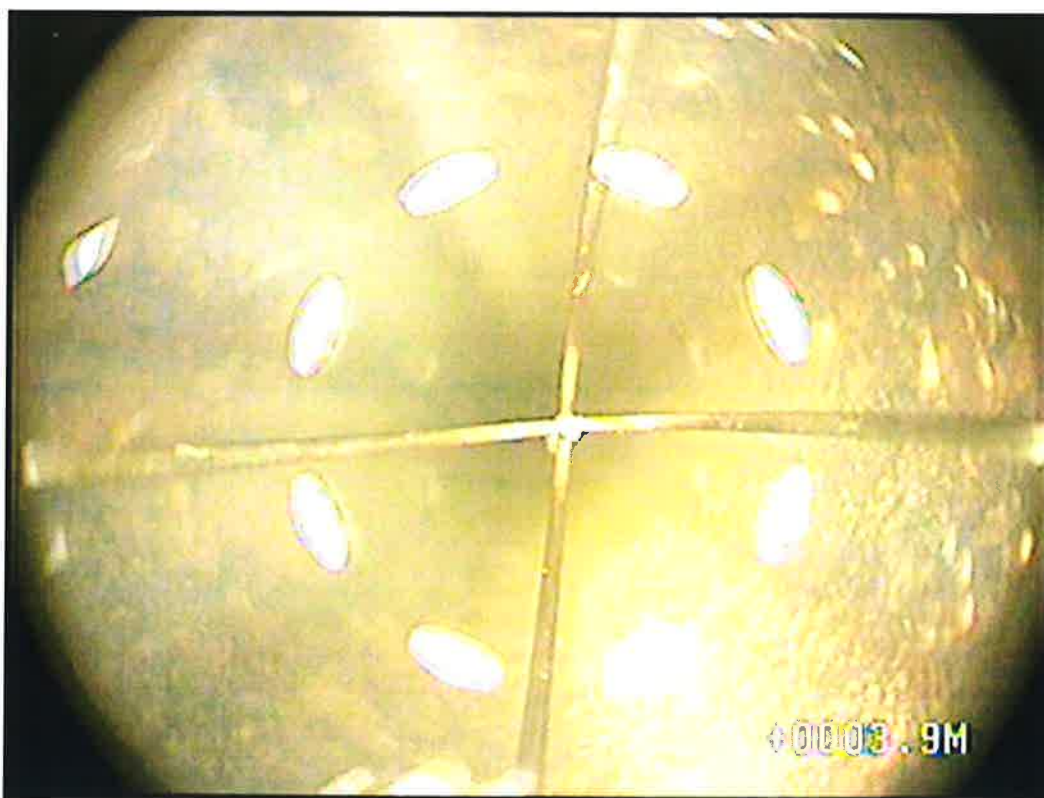
Fot. Widok: lustro statyczne $L_s = 3,9$ m p.p.głowicy studni,
tzn. ok. $L_s = 5,7$ m poniżej powierzchni terenu.

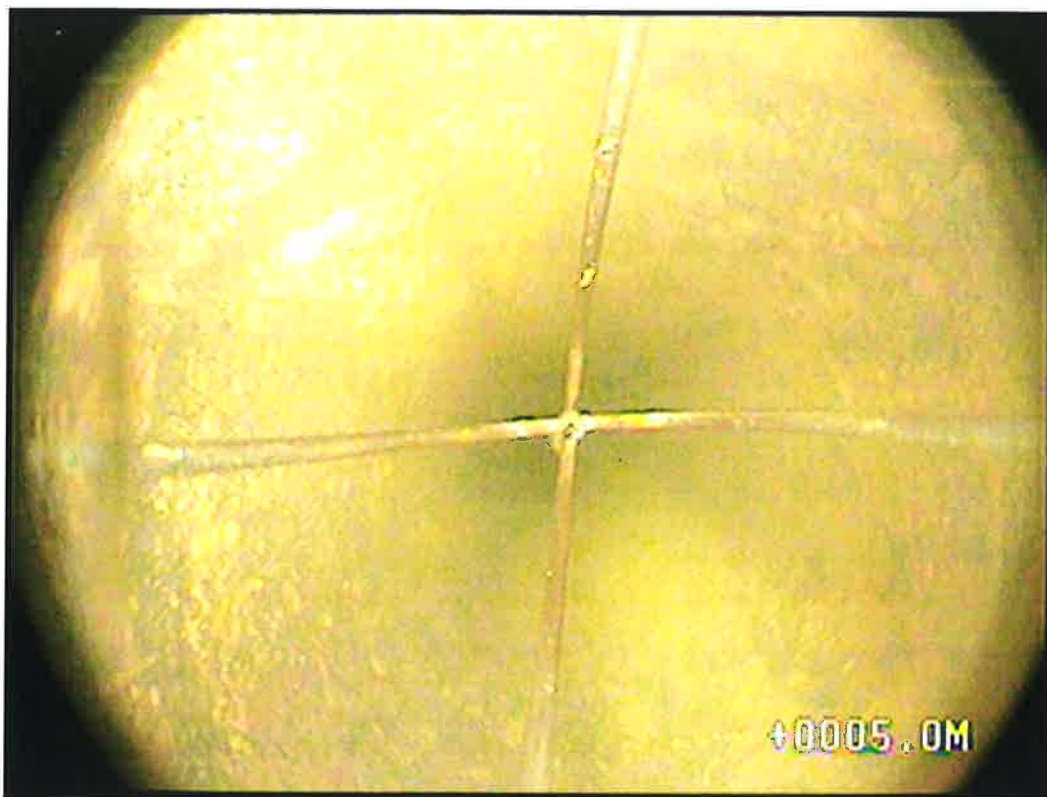
Fot. Widok rury nadfiltrowej poniżej lustra wody, gł. 5,0 m p.p.głowicy.
(połączenie odcinków rur)

- powierzchnia wewnętrzna rur studziennych poniżej lustra wody pokryta jest warstwą osadów, miejscami odspojonych na skutek wykonywania w przeszłości różnych robót: opuszczania i wyciągania eksploatacyjnego zestawu pompowego oraz prawdopodobnie podczas wykonywanego w czerwcu br. zabiegu usuwania zasypu przy użyciu air liftu

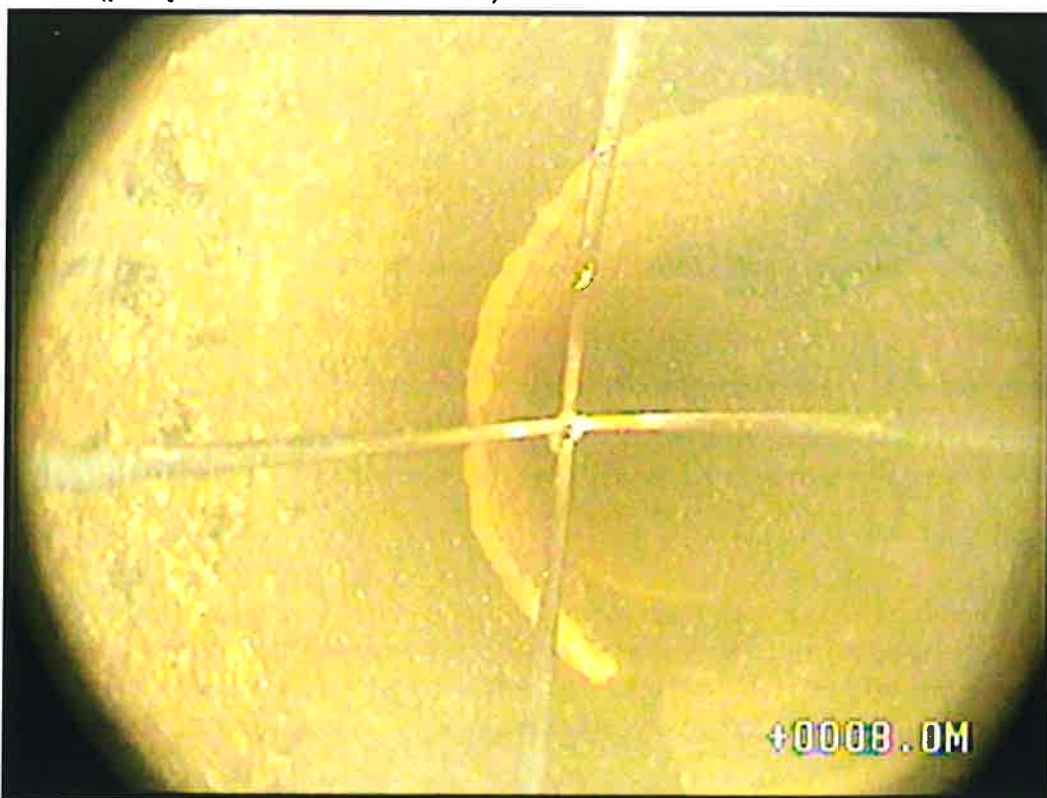
Fot. Widok wylotu z filtra (rura nadfiltrowa na zamku bagietowym jest zniekształcona)

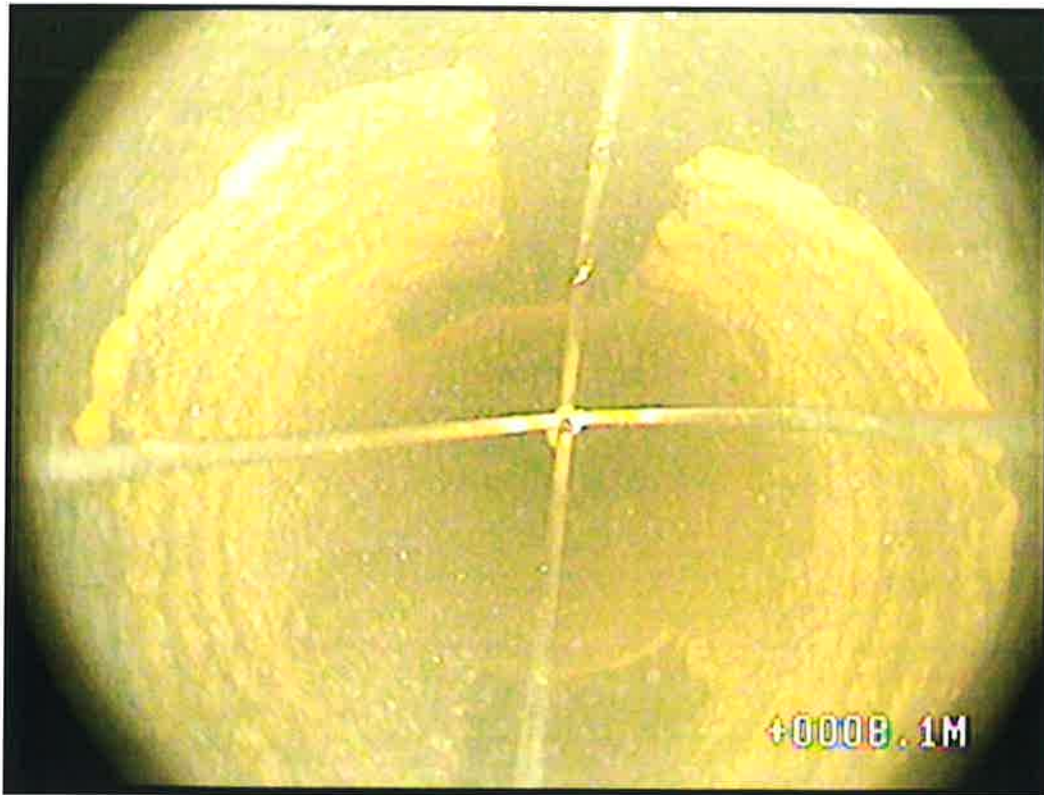
Fot. Widok wylotu z rury nadfiltrkowej z wyciętym zamkiem bagnetowym, zanurzenie kamery gł. 8,1 m p.p.głowicy (ok. 9,9 m p.p.terenu)

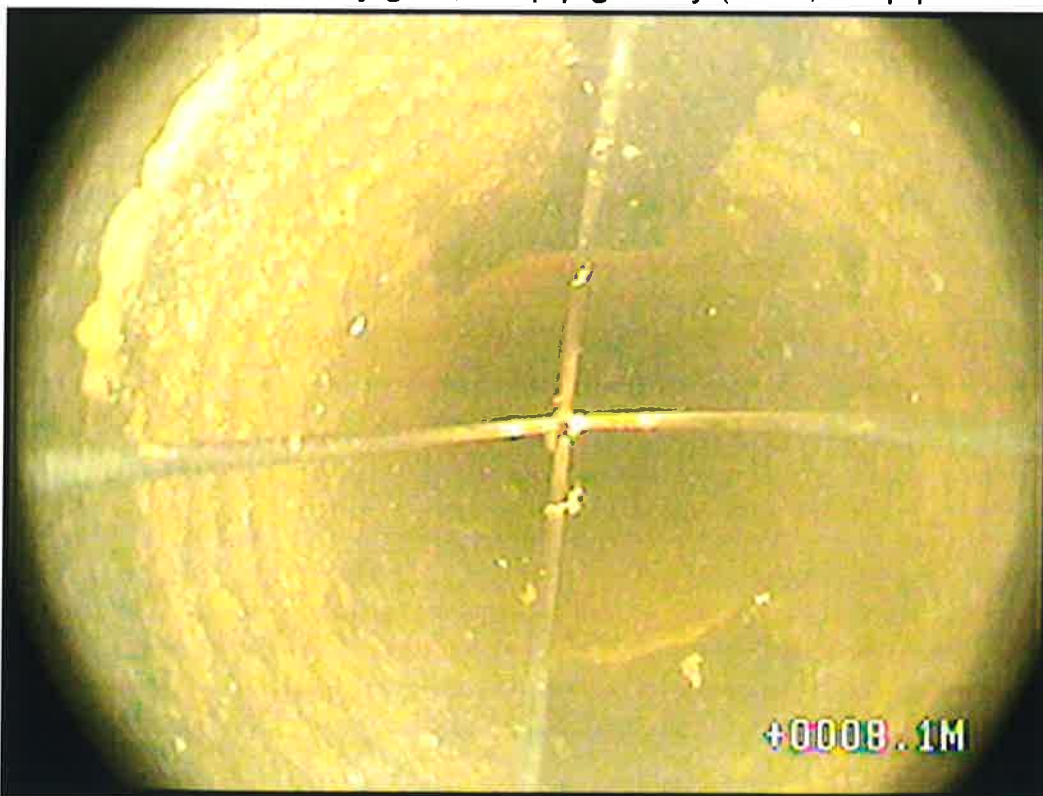
Fot. Widok wylotu z rury nadfiltrkowej z wyciętym zamkiem bagnetowym, zanurzenie kamery gł. 8,1 p.p.głowicy.

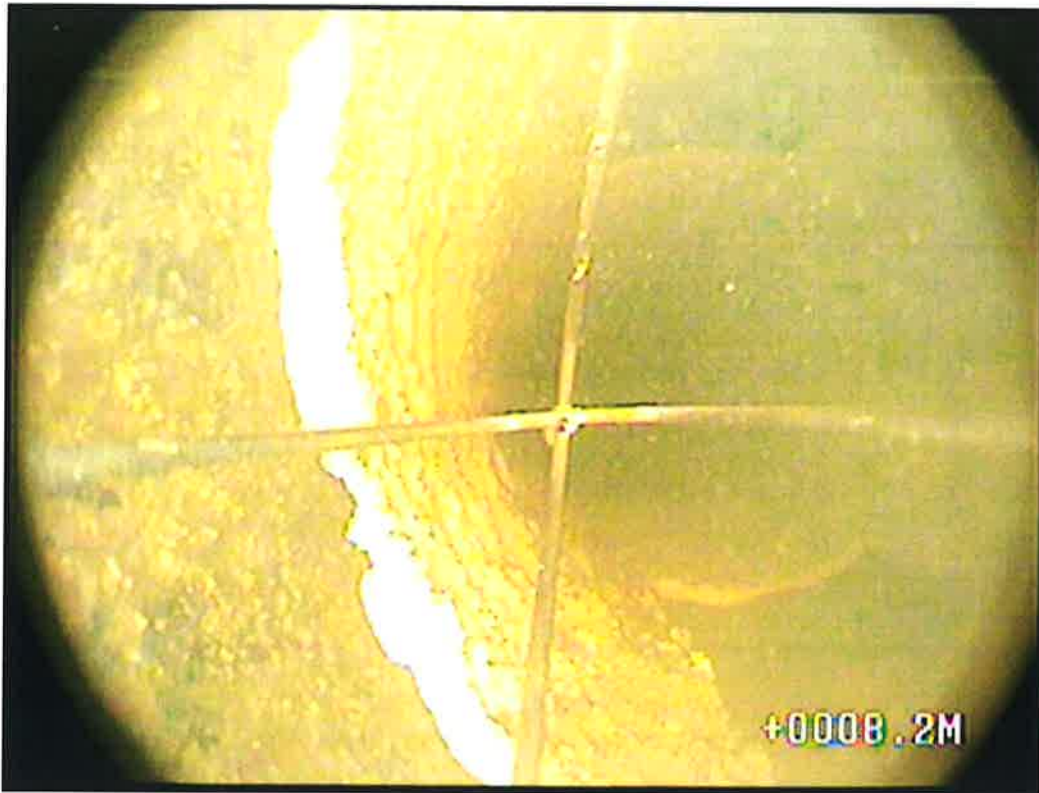
Fot. Krawędź rury nadfiltrowej, zanurzenie kamery gł. 8,2 m (ok.10,0 m p.p.terenu).

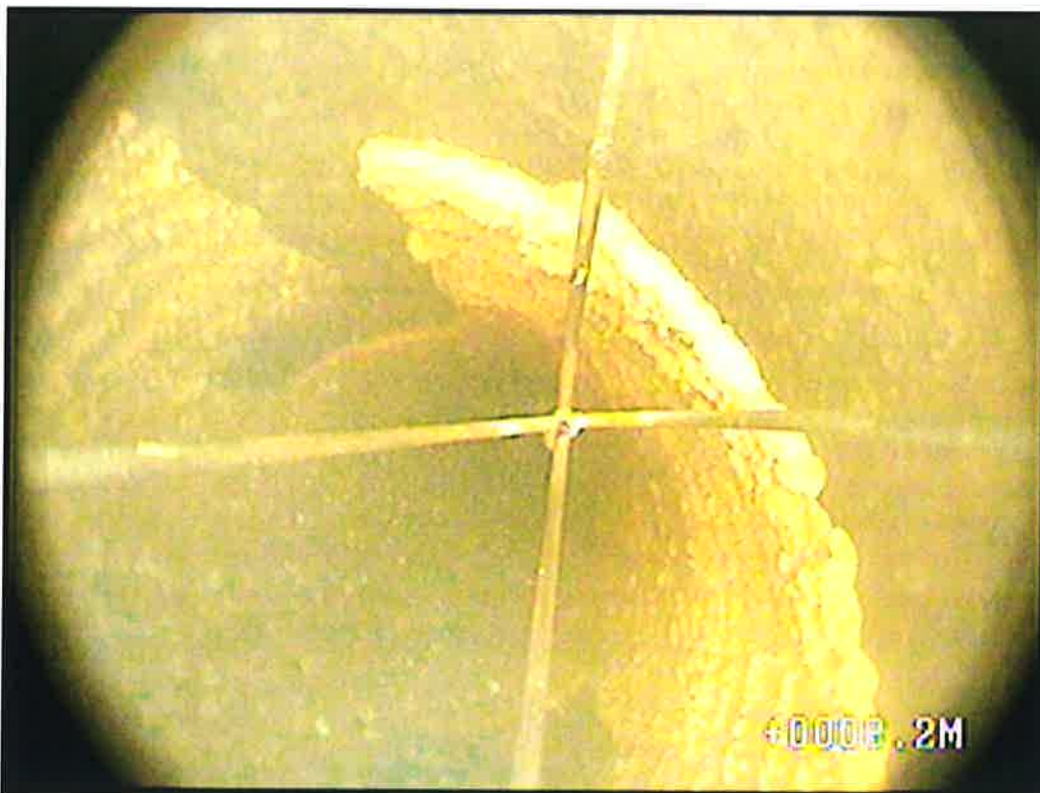
Fot. Krawędź rury nadfiltrowej.

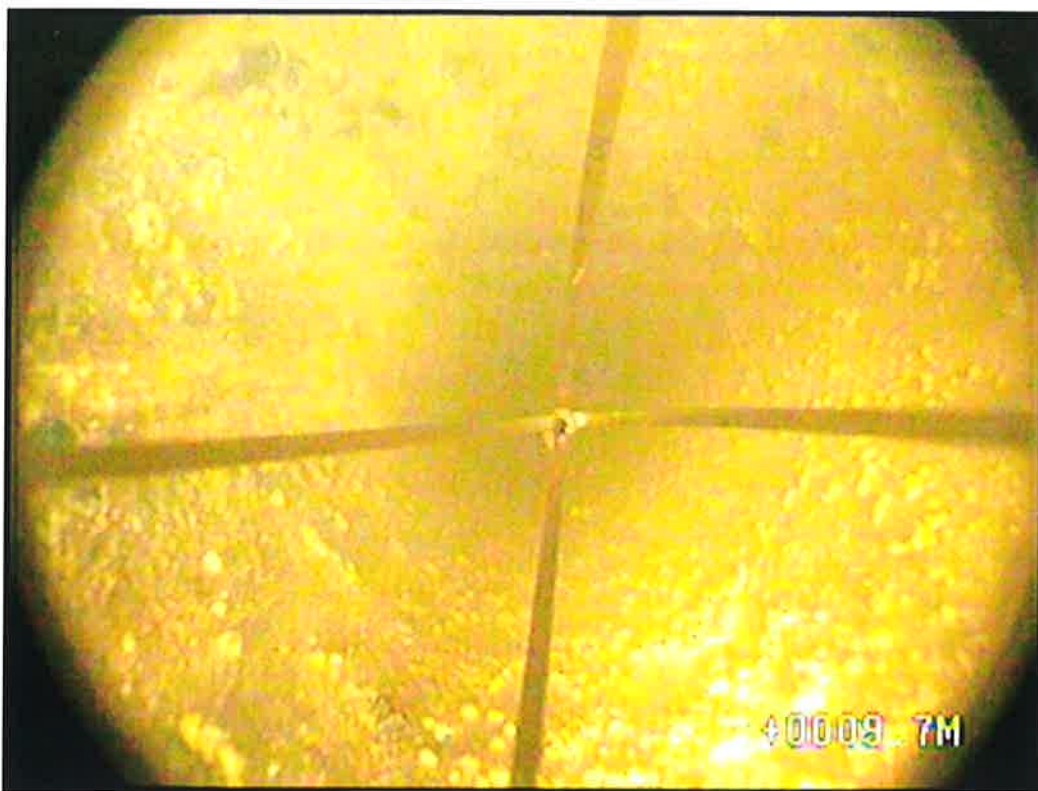
Fot. Rura nadfiltrowa, górny odcinek, zanurzenie kamery gł. 9,7 m p.p.głowicy (ok.11,5 m p.p.terenu).

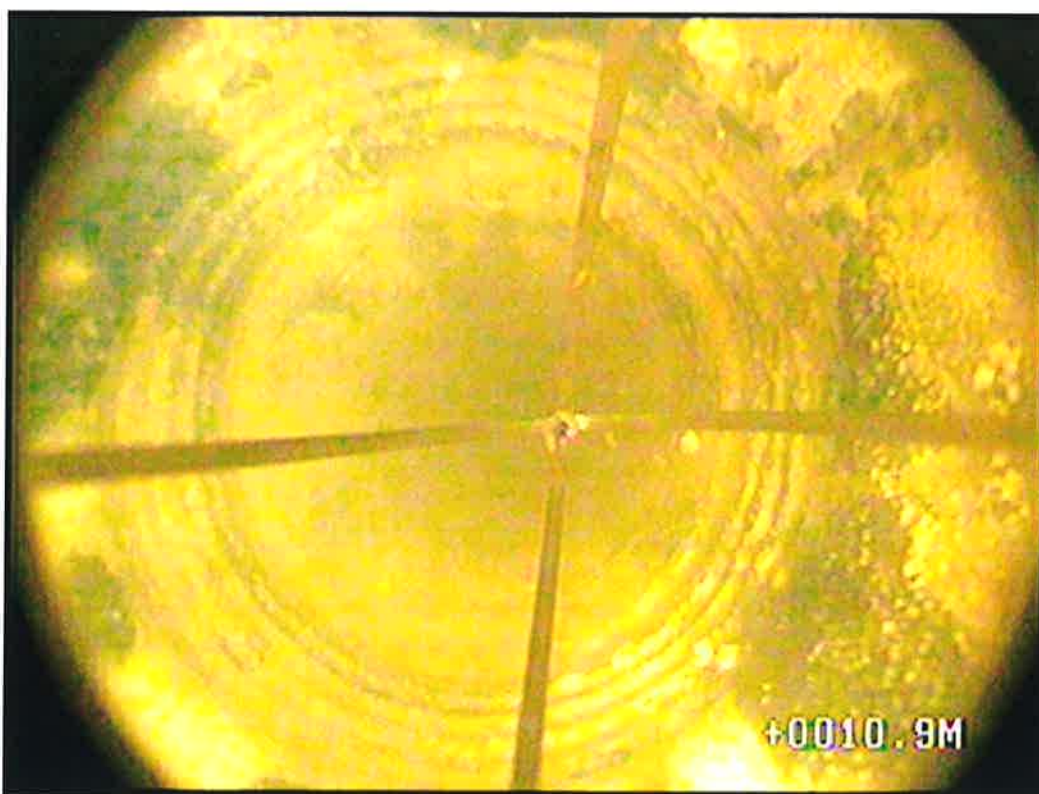
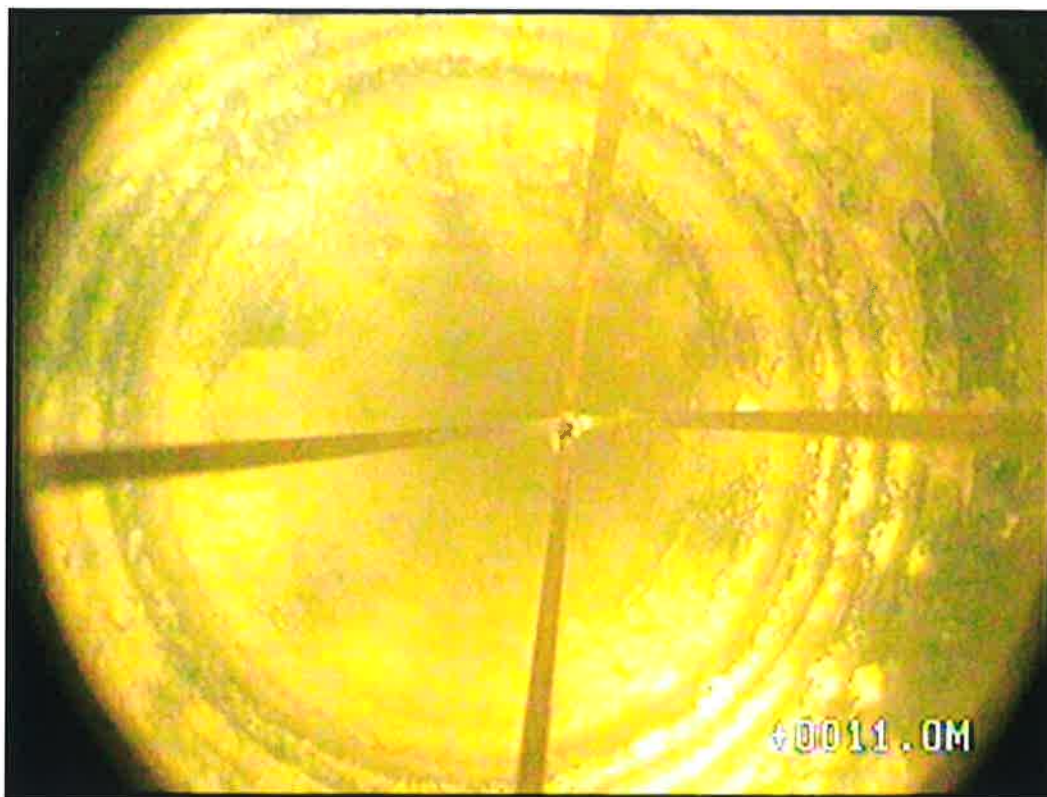
Fot. Widok połączenia rurowego.

- uszczelka żwirowa w przestrzeń międzylurkowej w obrazie z kamery nie jest widoczna
- brak widocznych uszkodzeń na połączeniach rurowych rur pełnych (rura eksploatacyjna oraz rura nadfiltrowa)

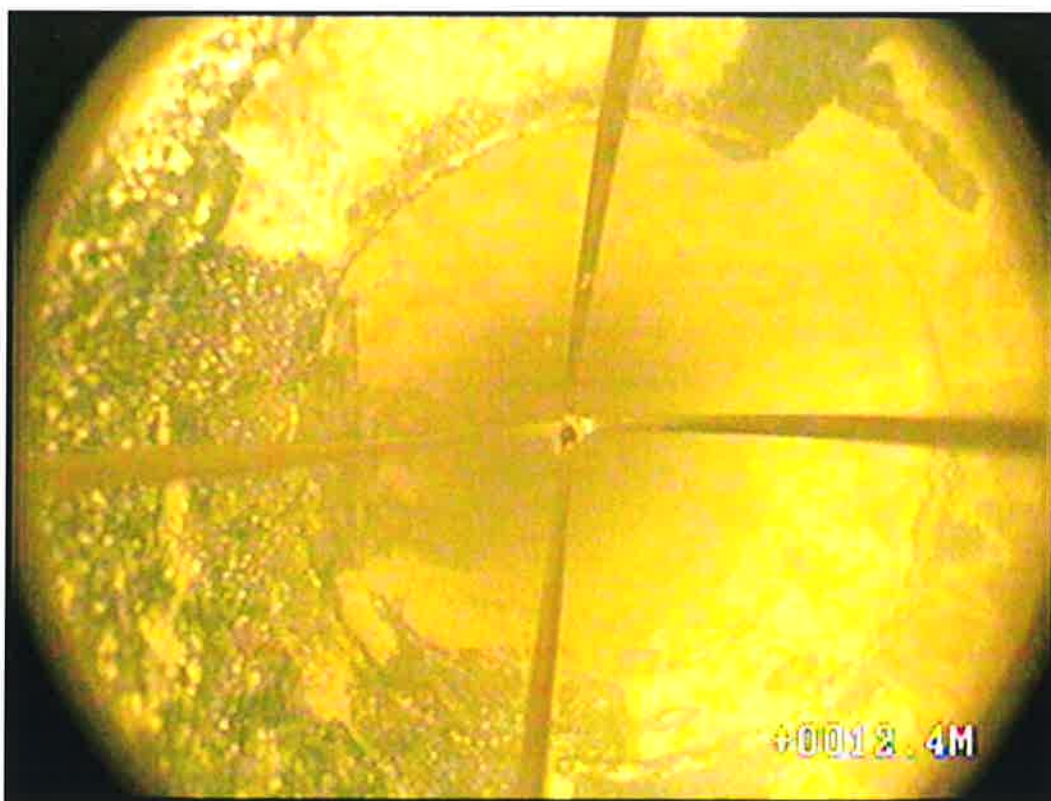
Fot. Widok wnętrza rury nadfiltrowej, gł. 12,4 m p.p.głowicy.

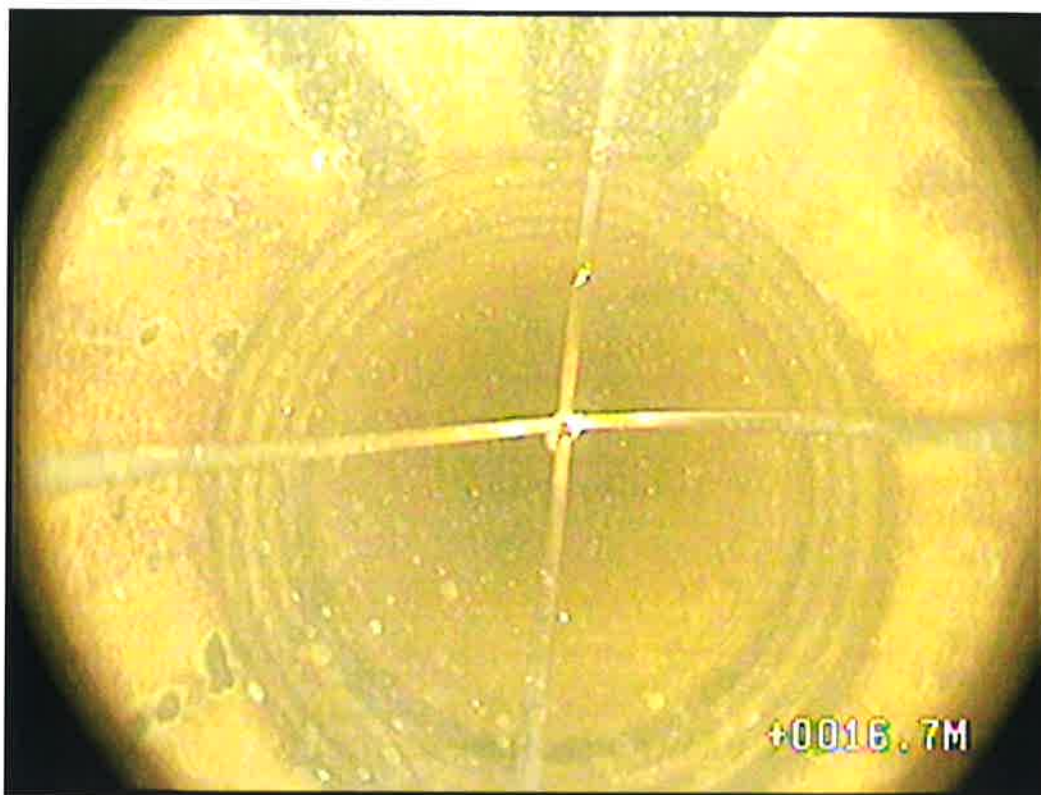
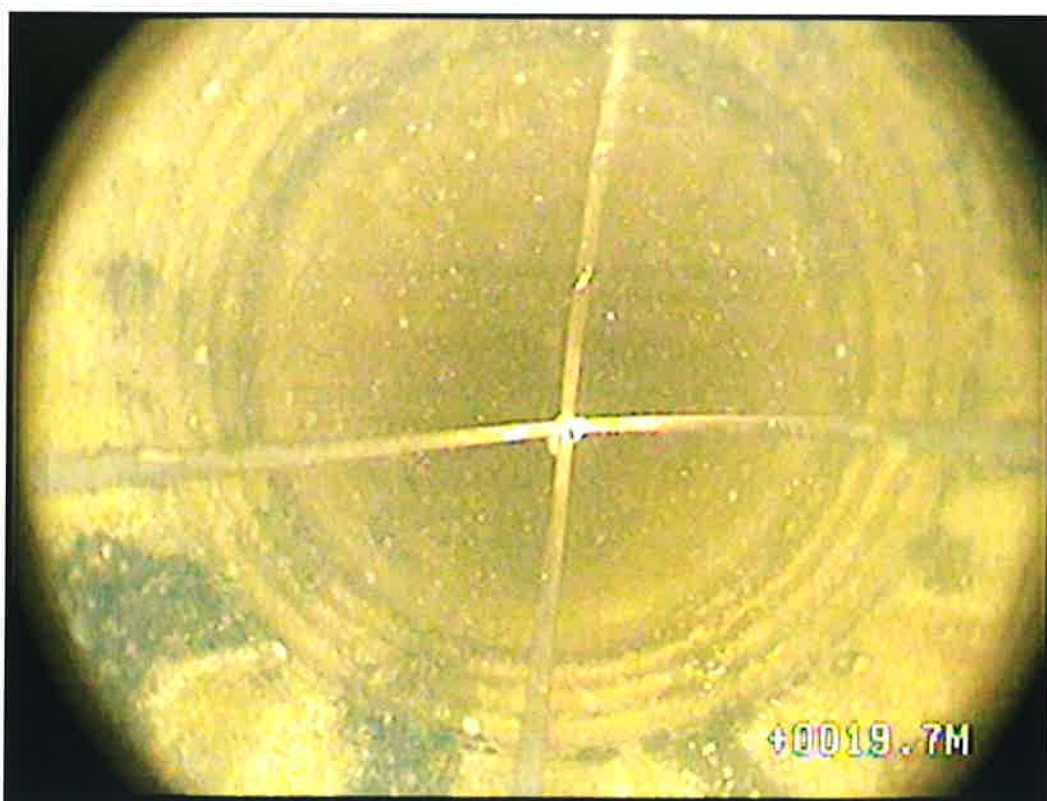
Fot. Widok połączenia kołnierzowego.

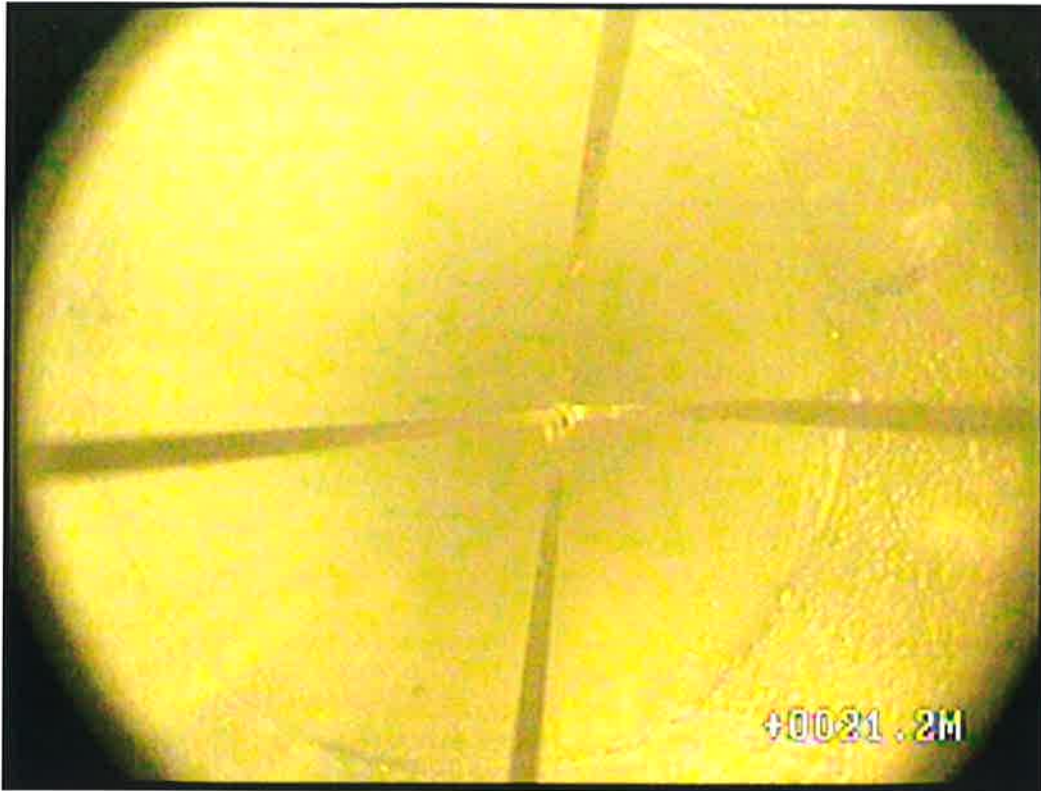
Fot. Rura nadfiltrowa, gł. 21,2 m p.p.głowicy (ok. 22,8 m p.p.terenu)

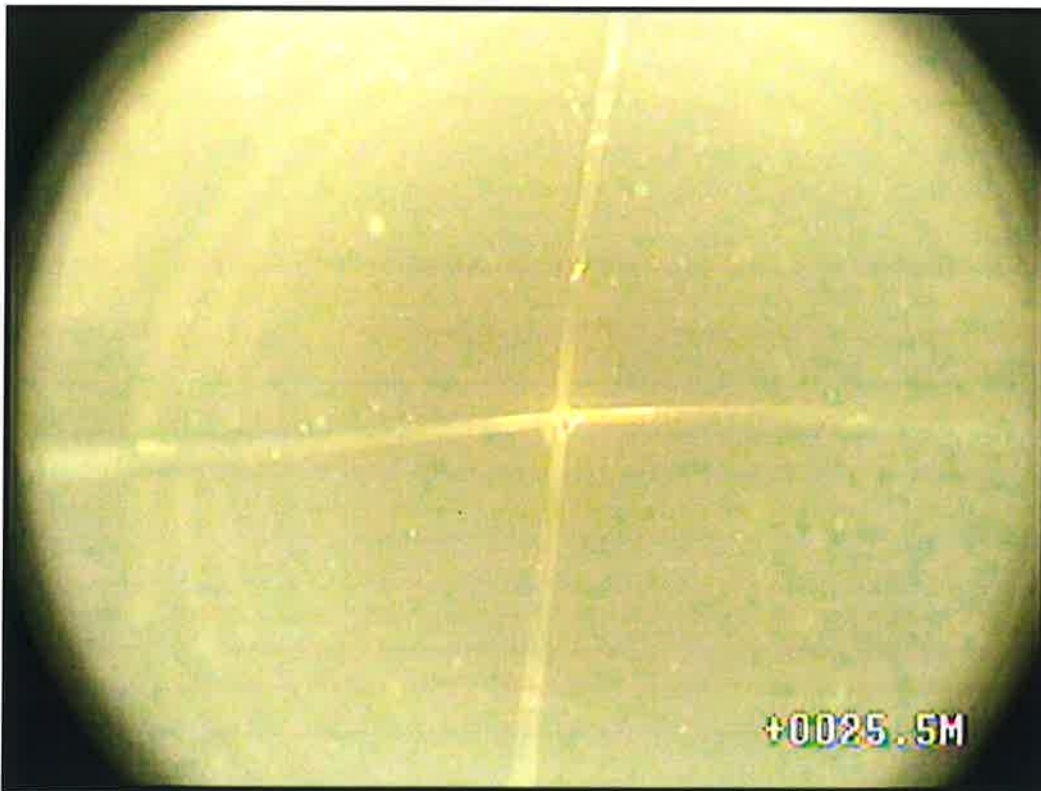
Fot. Rura filtrowa, widoczne połączenie rurowe, wysoka mętność wody, zanurzenie kamery gł. 25,5 m p.p.głowicy (ok. 27,3 m p.p.terenu)

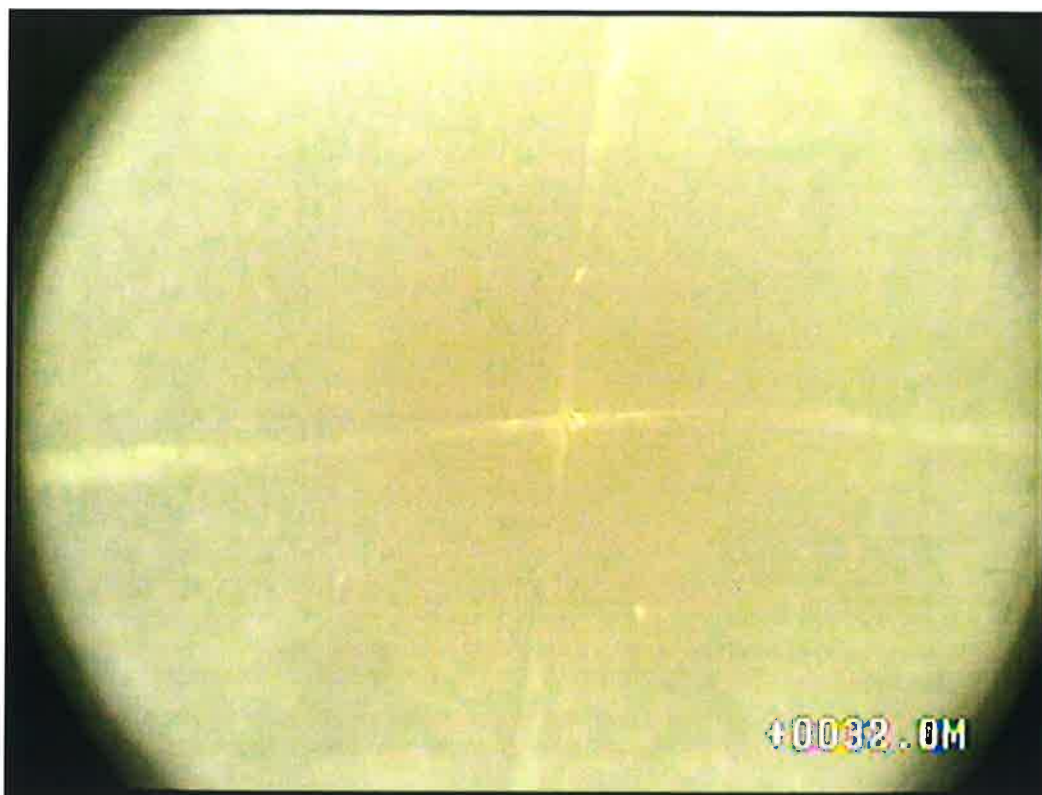
Fot. Część robocza filtra, wysoka mętność wody.

- z uwagi na wysoką mętność wody rosnącą wraz ze wzrostem głębokości, część robocza filtra nie jest widoczna
- denko jest niewidoczne, pokryte jest warstwą osadu

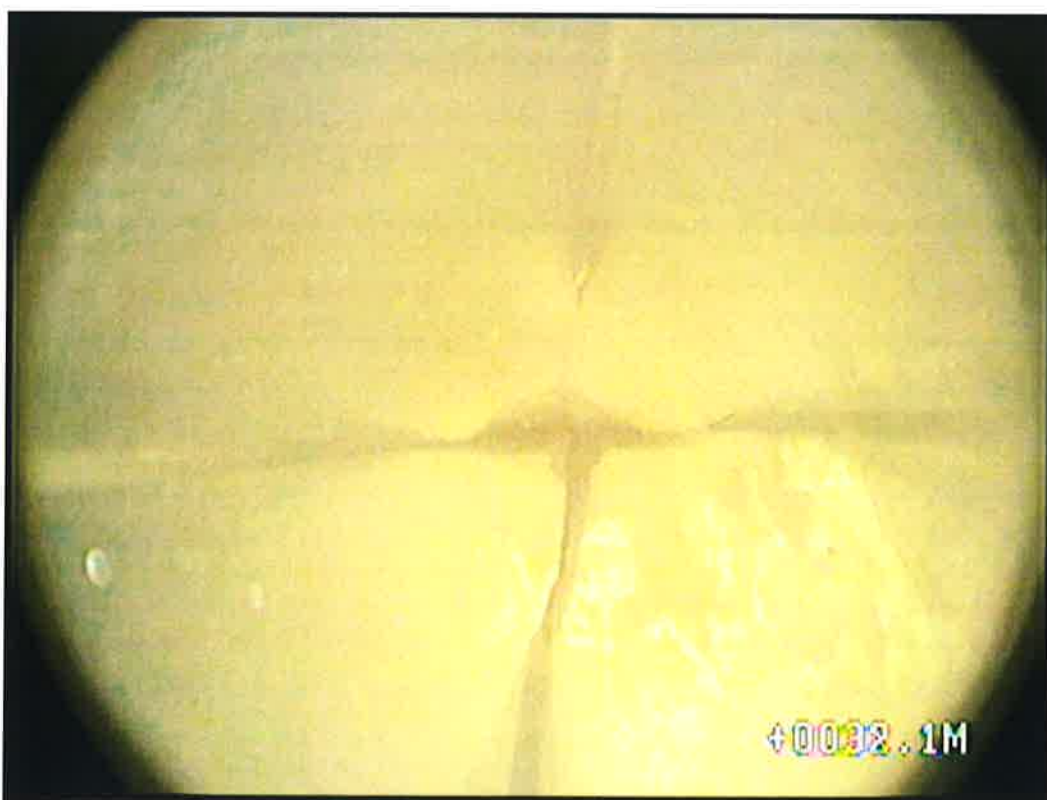
Fot. Osad denny (zasyf) w studni, gł. 32,1 m + 0,1 m (dł.prowadnicy kamery) = 32,2 m p.p.głowicy studni, tzn. ok. 34,0 m p.p.terenu.

- aktualna głębokość otworu wynosi 32,2 m p.p.głowicy, czyli 34,0 m p.p.terenu
- **przyjmując, że pierwotna głębokość studni była zgodna z dokumentacją i wynosiła 40,0 m p.p. terenu można szacować, że zasyp w studni ma wysokość ok. 6,0 m.**
