Pracownia Budowy i Konserwacji Organów Piszczalkowych w Białymstoku

**Program prac konserwatorskich
przy organach w Kościele pw. Św. Jana Chrzciciela
w Sadownym**

Program prac konserwatorskich podłoga i schody prowadzące na chór muzyczny w Kościele pw. Św. Jana Chrzciciela w Sadownym

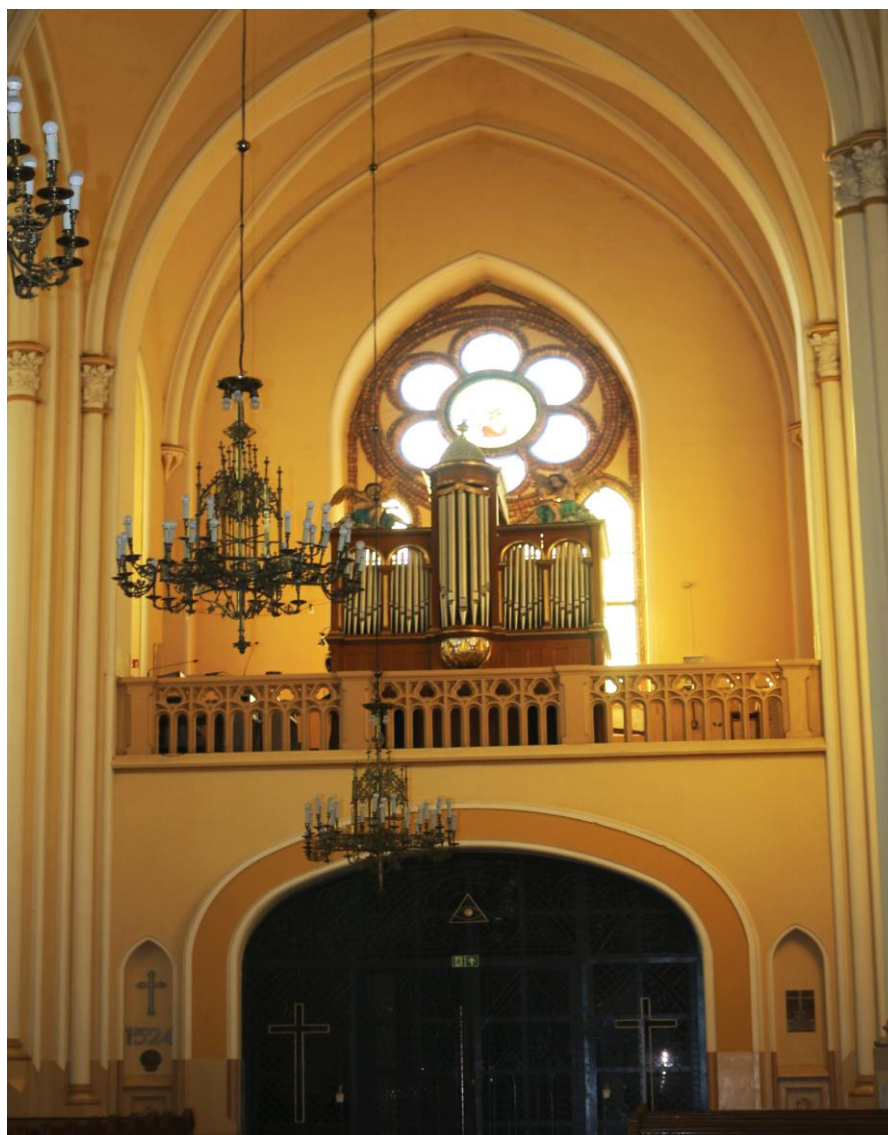
Większość mechanizmów nie działa prawidłowo. Widoczne są liczne ogniska uszkodzeń spowodowanych przez owady żywiące się drewnem. Instrument wymaga generalnego remontu. Dotyczy to zarówno części mechanicznej jak i muzycznej - przywróceniu mu walorów muzycznych.

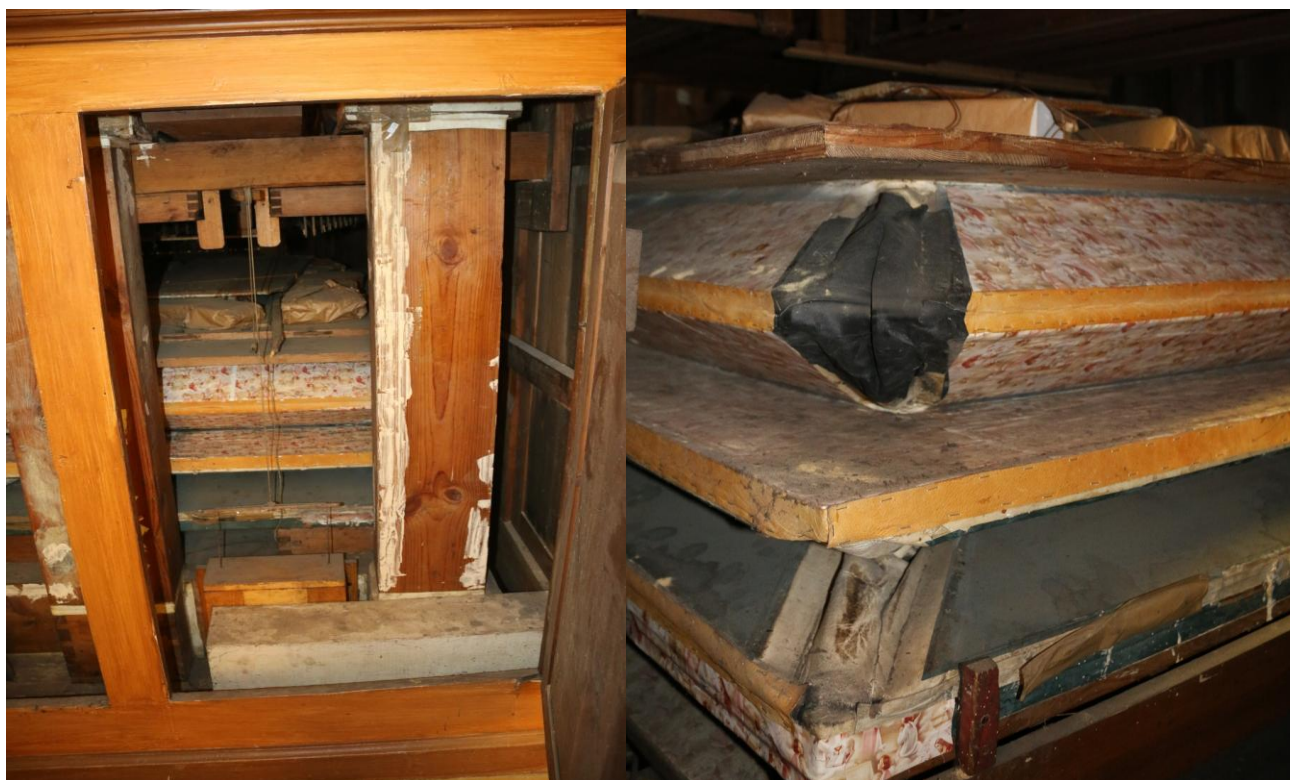
Głównym podzespołem organów jest miech główny wraz z podawaczem tzw. kalikantem który zaopatruje instrument w powietrze i ustala właściwe jego ciśnienie. Obecnie stan zachowania jest niezadowolający. Miech ma liczne rozszczelnienia, pęknięcia i oznaki działania owadów żywiących się drewnem. Skóra na tych elementach bezpowrotnie straciła swoje właściwości mechaniczne jest krucha i rozrywa się co właśnie skutkuje licznymi nieszczelnościami. Widać również liczne prowizoryczne próby łąkania oskórowania. Dodatkowo na powierzchniach drewnianych celem prowizorycznego uszczelnienia oklejono je papierem.

Fot.1,2. Miech główny, kalikant, regulator przepływu powietrza; widoczne uszkodzenia i prowizoryczne próby uszczelnienia

Remont i konserwacja miecha głównego i kalikanta

- oczyszczenie miecha;
- demontaż miecha na elementy składowe;
- demontaż kalikanta;
- demontaż starego oskórowania z miecha;
- oczyszczenie wnętrza miecha;
- oczyszczenie wszystkich elementów drewnianych miecha;
- rekonstrukcja zawiasów miecha;
- rekonstrukcja zniszczonych i elementów drewnianych miecha
- konserwacja wnętrza miecha przed drewnojadami; (per-xill0)
- konserwacja zewnętrznych części miecha i kalikanta;
- rekonstrukcja zewnętrznycy uszczelniaczy papierowych;
- wykonanie nowego oskórowania; (skóra naturalna owcza)
- naprawa i konserwacja mechanizmów kalikanta;
- przygotowanie powierzchni do klejenia oskórowania;
- montaż nowego oskórowania;
- montaż wszystkich części składowych;
- uszczelnienie wszystkich połączeń i części systemu powietrznego;
- montaż obciążników i ustalenie ciśnienia w miechu;

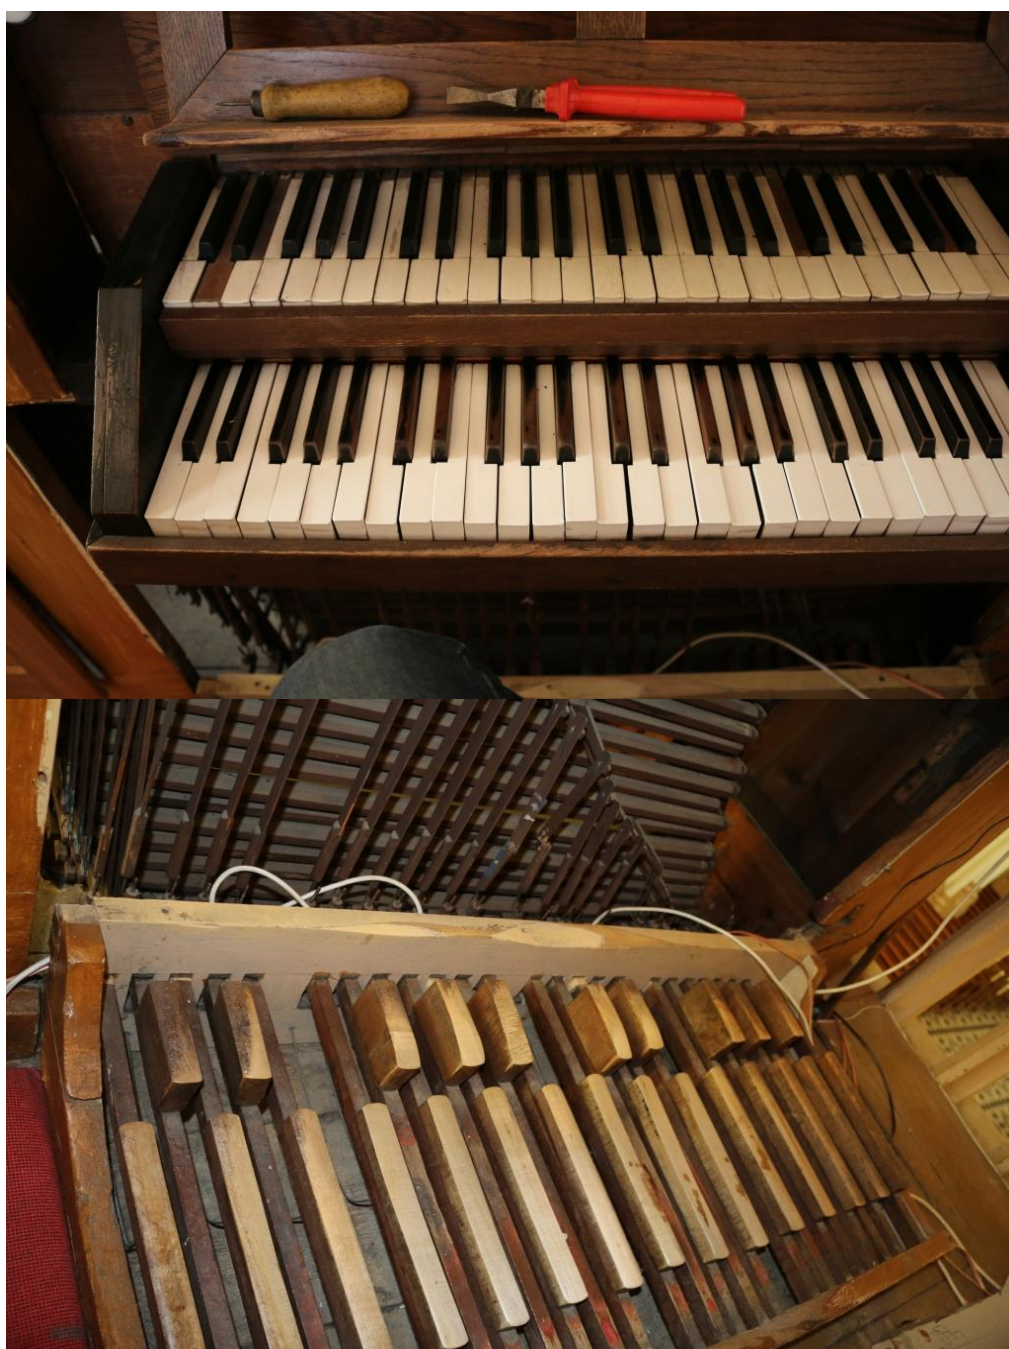
Kolejnym elementem jest stół gry. Instrument został wybudowany prawdopodobnie ok. 1887r przez organmistrza Wacława Przybyłowicza z Warszawy. Instrument oryginalnie został zbudowany jako 1 manual + sekcja pedałowa. Obecnie zamontowana jest dodatkowa klawiatura manualowa połączona z mechanizmami fisharmonii, które również są niesprawne. Usunięto tutaj oryginalne elementy składowe kontuaru aby dać miejsce owej klawiaturze. Należy zrekonstruować brakujące elementy na podstawie budowy innych instrumentów tego organmistrza i przywrócić stan oryginalny. W większości manubrii brakuje tabliczek z nazwami głosów potrzebna będzie ich rekonstrukcja, zaś sama traktura rejestrowa wykazuje ślady zużycia oraz niefachowych napraw.

Fot.3,4. Widok na klawiaturę manualową. Górna klawiatura nieoryginalna dostawiona wspólnie. Oryginalna dolna klawiatura steruje I manuałem

Renowacja kontuaru, naprawa i regulacja jego mechanizmów

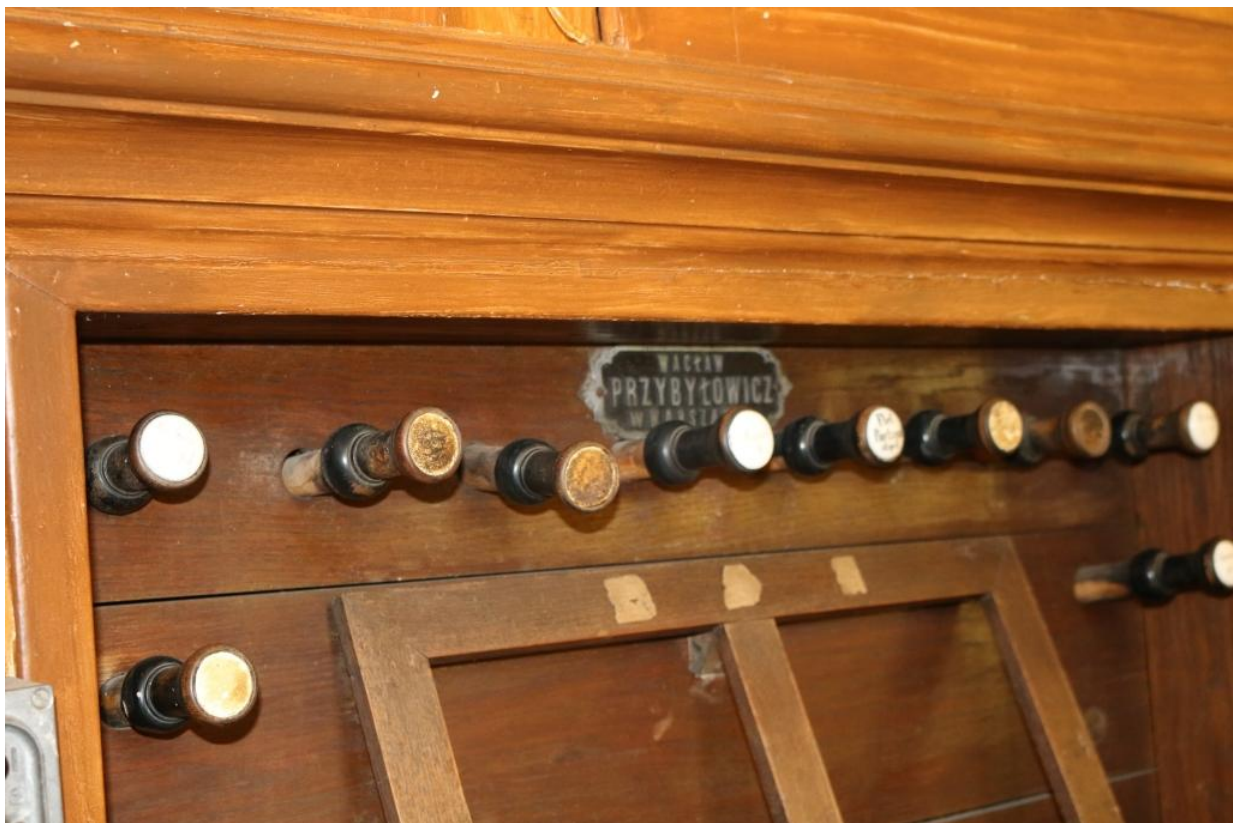
Fot.5. Manubria rejestrowe, stan zachowania widoczne braki tabliczek z nazwami głosów

- naprawa regulacja włączników rejestrowych i ich elementów;
- rekonstrukcja tabliczek rejestrowych;
- naprawa i konserwacja uszkodzonych abstraktów traktury tonowej;

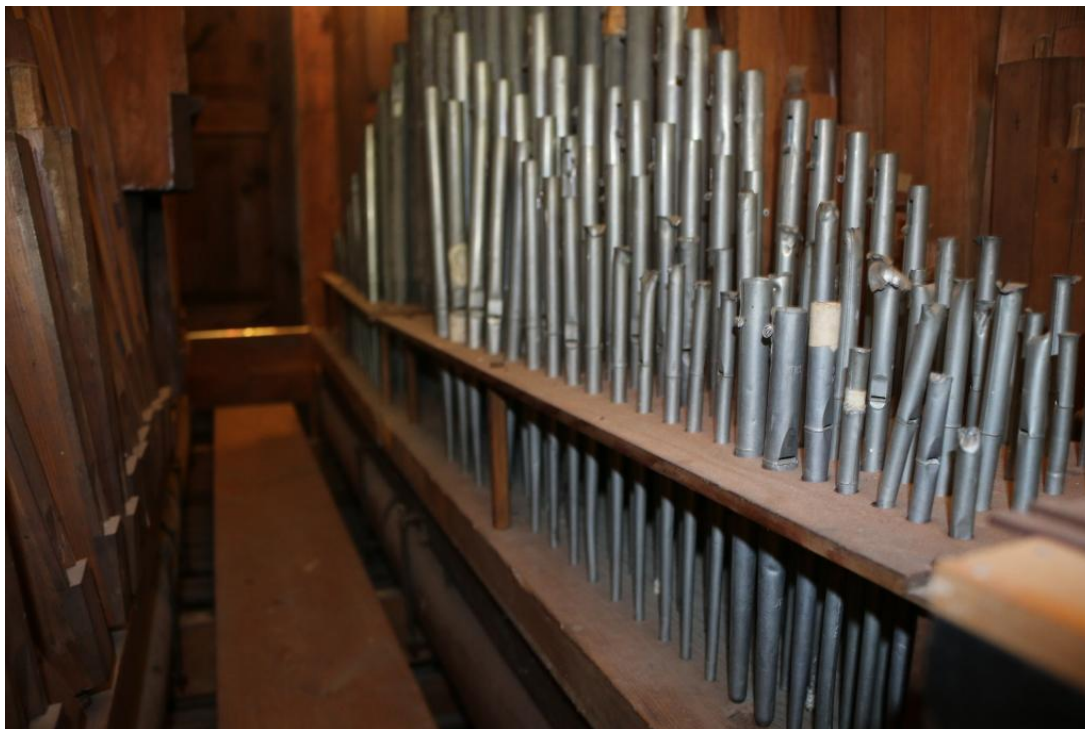
Niezbędne jest także podjęcie działań w celu zatrzymania niszczenia drewna przez owady. Wiatrownica, oraz jej oprzyrządowanie (zasuwy rejestrowe, dźwignie, kloce piszczałkowe, ławeczki wraz z kołeczkami) oraz elementy mocujące piszczałki również posiadają już niewielkie ogniska uszkodzeń wywołanych przez owady. Wnętrze instrumentu jest zakurzone, są liczne pajęczyny.

Fot.7. Uszkodzone piszczałki I manualu

- naprawa skórowanie lub uszczelnienie szpuntów piszczałek krytych;
- naprawa lub rekonstrukcja stroików piszczałek drewnianych;
- naprawa uszkodzonych korpusów piszczałek metalowych;
- uzupełnienie braków lub rekonstrukcja piszczałek metalowych;
- naprawa lub rekonstrukcja wieszaków piszczałek I manualu i prospektu;

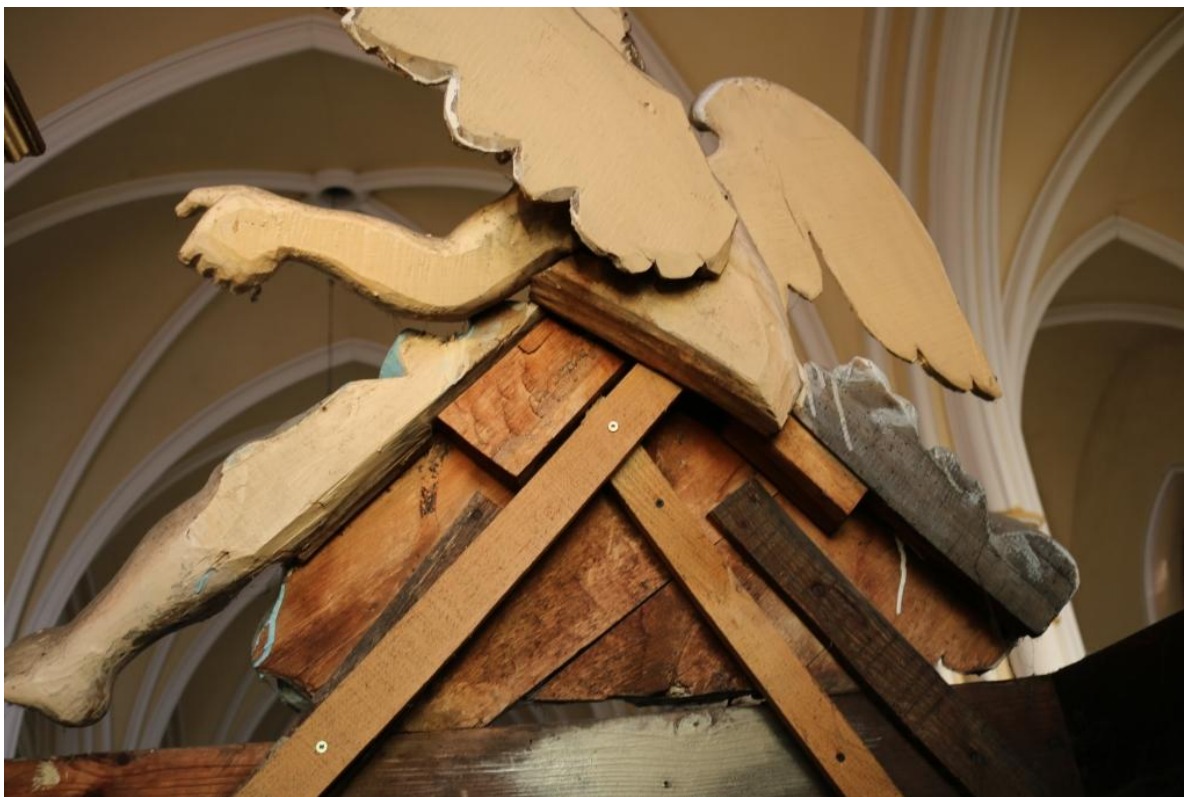
Szafa organowa jako „futurał” instrumentu również wymaga pieczołowitych prac remontowo konserwacyjnych. Spora część płycin jest spękana lub ma uszkodzenia mechaniczne. Kilku płycin brakuje. Elementy dekoracyjne w postaci aniołów znajdujących się symetrycznie po skrajnych częściach szczytu szafy organowej są przymocowane prowizorycznie listwami co w razie obluźnienia i upadku z

tej wysokości może doprowadzić do zniszczenia samego anioła jak i uszczerbku na zdrowiu osoby na którą potencjalnie by spadł. Konstrukcja szafy organowej po stronie wewnętrznej posiada wiele ognisk zniszczeń wywołanych owadami żywiącymi się drewnem. Jest silnie zabrudzona, wymaga oczyszczenia naprawy i konserwacji.

Fot.9. Widok na prowizoryczne mocowanie anioła usytuowanego na szczycie szafy organowej;

- wykonanie złoceń;
- wykonanie elementów konstrukcyjnych mocujących anioły do szafy organowej;
- naprawa lub rekonstrukcja okuć, zawiasów i zamków szafy organowej;
- zabezpieczenie i pakowanie, przygotowanie do transportu wszystkich elementów szafy organowej
- montaż szafy organowej na chórze muzycznym kościoła w Sadownym;
- montaż piszczałek prospektowych organów;

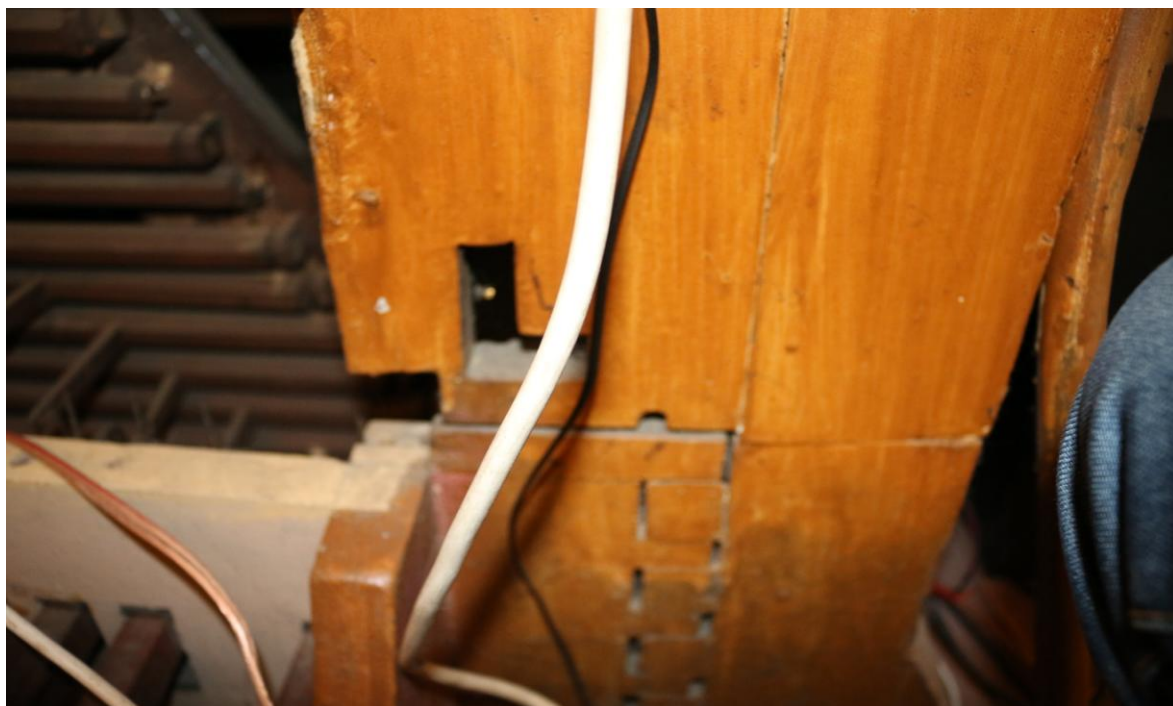
Fot.10 Widok na uszkodzone złącze stolarskie szafy organowej

Obecna warstwa malarska szafy organowej jest wtórna. Jest to farba olejna która znajduje się bezpośrednio na oryginalnej warstwie monochromii. Obecne złączenia również zostały wykonane techniką malarską w miejscach w których powinno być to wykonane tradycyjną techniką z płatką. Kolor i technikę zrekonstruowanej warstwy monochromii będzie trzeba dobrać na podstawie przeprowadzonych odkrywek w kilku miejscach szafy organowej. Poszczególne złącza stolarskie konstrukcji nośnej szafy również wymagają naprawy zwłaszcza narożne.

- naprawa poszczególnych elementów w szafy organowej- flekowanie uzupełnienie ubytków
- naprawa lub odtworzenie złącz stolarskich;
- przygotowanie podłoża pod warstwę malatury;

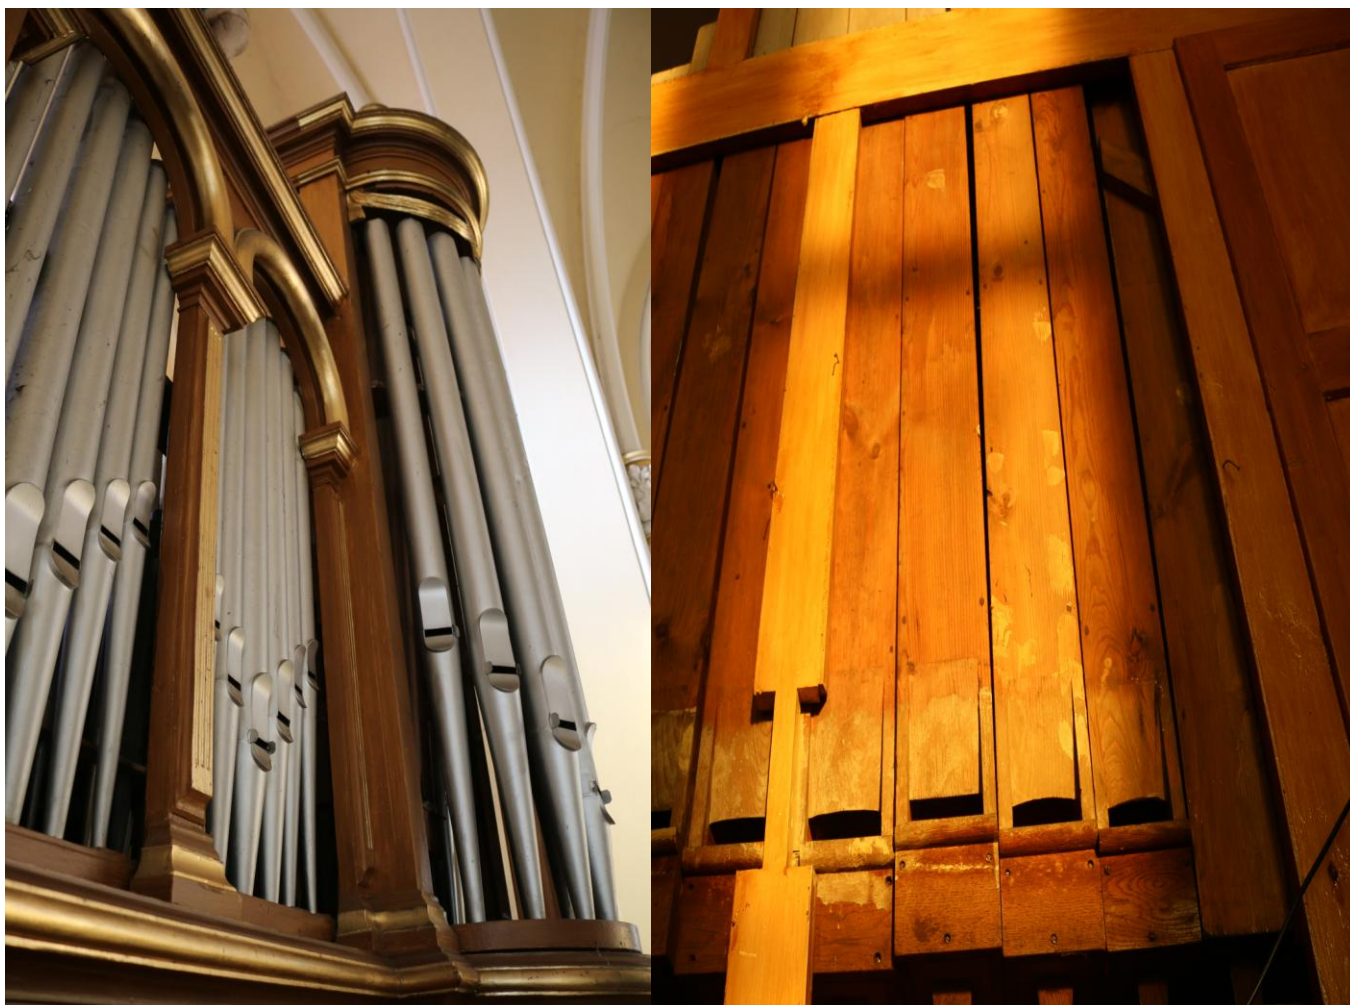
Piszczalki prospektowe w organach są grające. Wymagają gruntownych prac; naprawy, oczyszczenia i ponownej metalizacji celem przywrócenia walorów brzmieniowych i estetycznych, gdyż poza walorami brzmieniowymi ta sekcja ma dodatkowo funkcje dekoracyjną.

Fot.11,12. Widok na piszczałki frontowe oraz tył szafy organowej z brakującymi płytkami

- demontaż piszczałek z prospektu;
- oczyszczenie i weryfikacja stanu zachowania; (odkurzanie, mycie w detergentach)
- naprawa i prostowanie piszczałek (prostowanie, szpachlowanie, cynowanie powierzchni)
- naprawa uchwytów mocujących piszczałki w prospekcie;
- przygotowanie podłoża (matowanie, podkładowanie)
- odtłuszczenie powierzchni piszczałek przy pomocy preparatów * benzyna ekstrakcyjna, aceton)
- metalizacja metodą natryskową powierzchni piszczałek; (barwa najbardziej zbliżona do efektu polerowanej cyny);
- montaż piszczałek w prospekcie organów;

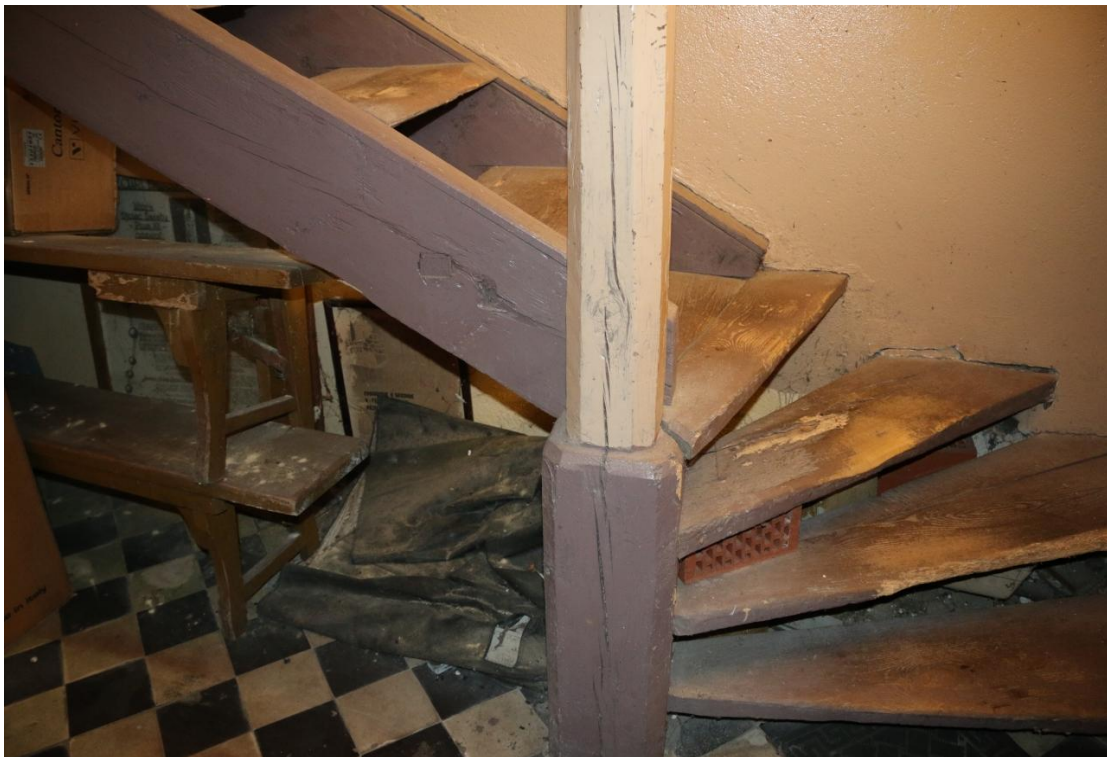
1. Obiekt: Schody policzkowe wielobiegowe, podłoga deskowana chóru muzycznego;
2. Miejsce przechowywania: kościół p.w. Św. Jana Chrzciciela w Sadownym
3. Właściciel obiektu: parafia p.w. Św. Jana Chrzciciela w Sadownym
4. Datowanie obiektu: I poł XX w. budowa kościoła 1906r-1909r
5. Wykonawca obiektu: nieznan

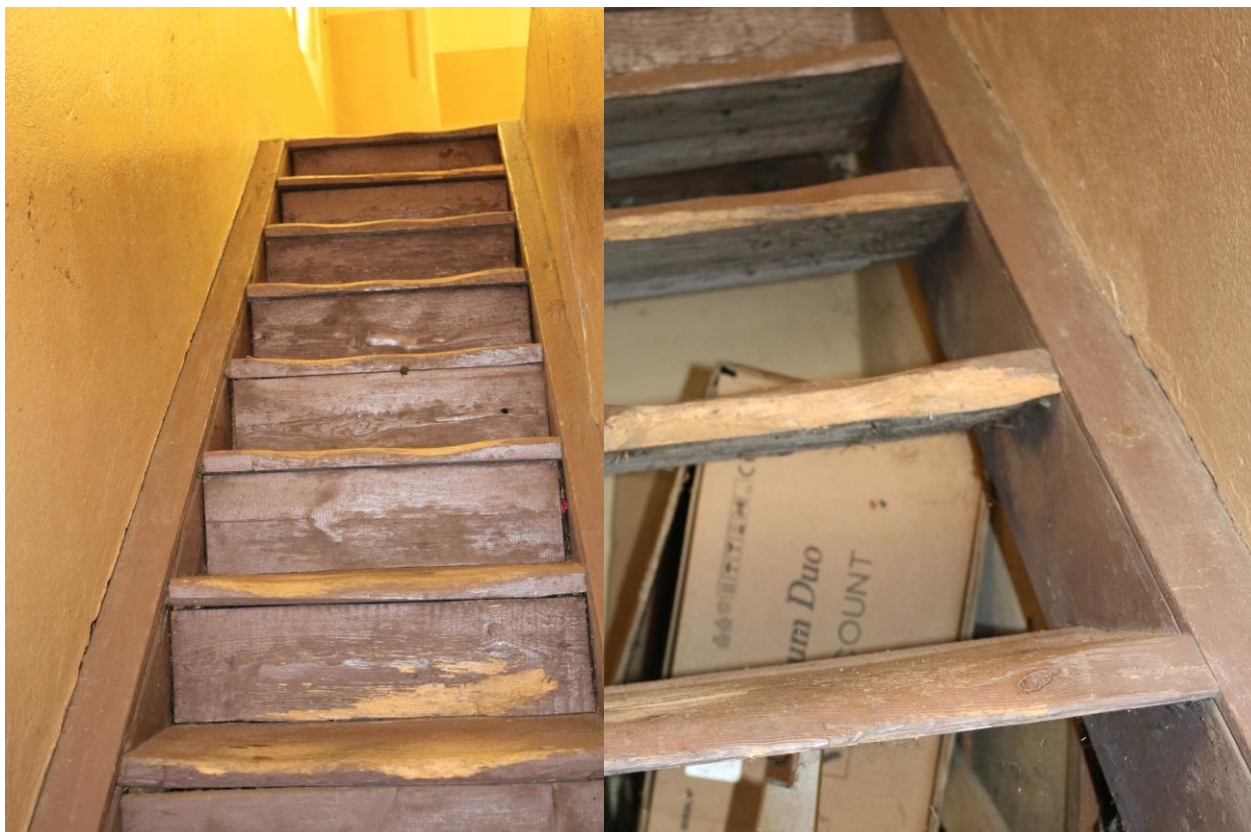
Fot.1 Widok na uszkodzenia schodów

Obecny stan zachowania zagraża bezpieczeństwu użytkowania. Schody są znacznie zużyte przez co przekroje stąpnic są znacznie uszczuplone. Dodatkowo spora ich część została zaatakowana przez owady żywiące się drewnem co potęguje spadek właściwości mechanicznych drewna. Widoczne są liczne ubytki drewna w stąpnicach, a pod schodami widać ślady „trocin” które powstały na skutek niszczenia drewna przez owady.

- Sporządzenie dokładnej dokumentacji fotograficznej;
- Dokładne zwymiarowanie schodów sporządzenie dokumentacji pomiarowo-rysunkowej;
- Zabezpieczenie otoczenia schodów do demontażu schodów;
- Konsultacja z WUOZ
- Demontaż schodów całkowity lub częściowy;
- Oczyszczenie pozostałości;
- Montaż schodów tymczasowych;
- Rekonstrukcja uszkodzonych elementów;
- Prace naprawczo-konserwatorskie przy schodach i policzkach schodów;
- Oczyszczenie pozostałych elementów schodów;
- Konserwacja elementów schodów;
- Wykonanie warstwy wierzchniej;
- Montaż schodów i poręczy;

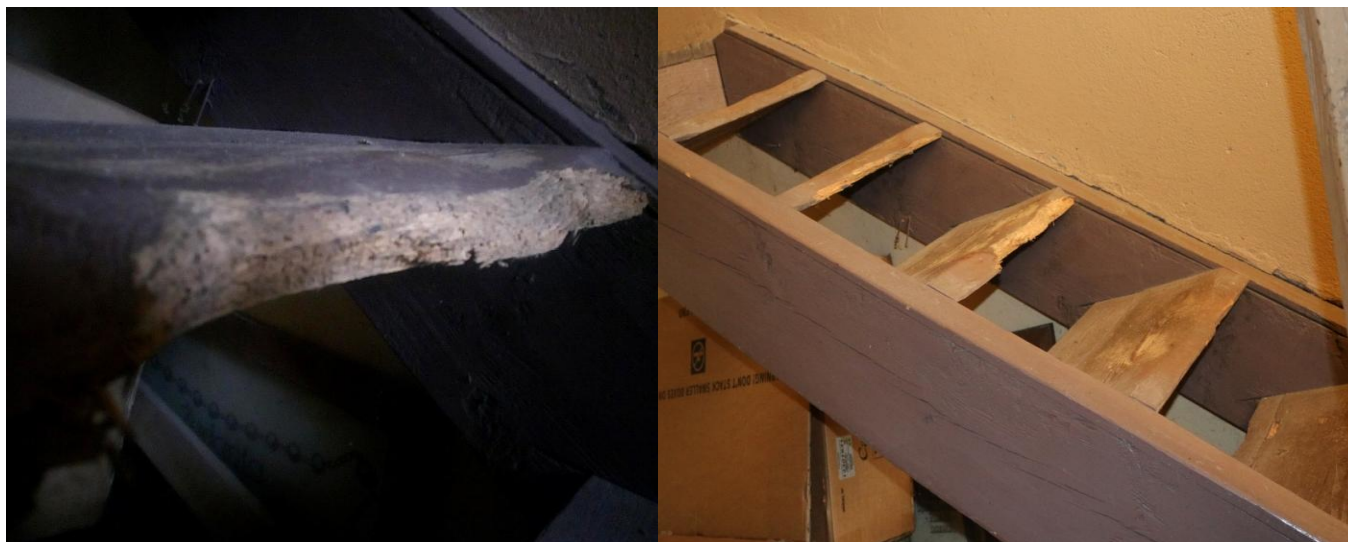
Fot.2 Drewno stąpniczy zaatakowane przez owady żywiące się drewnem

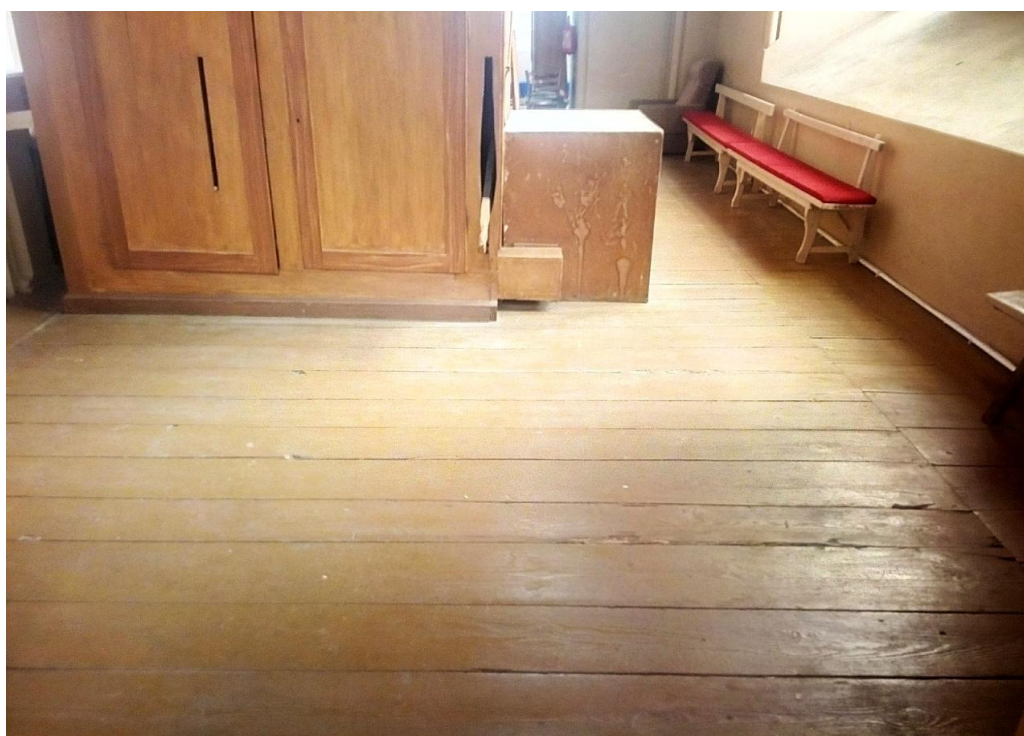
Podłoga na chórze muzycznym kościoła wykonana jest w całości z drewna sosnowego.. Na konstrukcji murowanej chóru ułożone są drewniane legary na które przybito za pomocą gwoździ deski sosnowe cięte do kantu. W części środkowej nawie empyry deskowanie jest ułożone prostopadłe, natomiast w nawach zewnętrznych równoległe względem balustrady chóru. Deski mają różne szerokości. Przybliżone wymiary chóru ~20m x 4,80m. Spełnia funkcję użytkowo techniczną. Nie ma walorów artystycznych

Fot.3. Podłoga chóru wokół organów;

- Sporządzenie dokładnej dokumentacji fotograficznej;
- Dokładne zwymiarowanie deskowania podłogi sporządzenie dokumentacji pomiarowo rysunkowej;
- Sporządzenie odkrywek;
- Zabezpieczenie chóru muzycznego do prac demontażowych;
- Konsultacja z WUOZ
- Demontaż częściowy lub całkowity deskowania podłogi i usunięcie z chóru;
- Oczyszczenie pozostałości deskowania;
- Weryfikacja stanu zachowania legarów i węzłów do których są przytwierdzone;
- Oczyszczenie legarów;
- Ewentualna rekonstrukcja legarów które nie spełniają warunków bezpieczeństwa;
- Konserwacja wszystkich legarów;
- Rekonstrukcja całościowa lub częściowa deskowania podłogi;
- Konserwacja desek podłogi;
- Wykonanie warstwy wierzchniej;
- Montaż deskowania;
- Dodatkowa konserwacja warstwy wierzchniej;

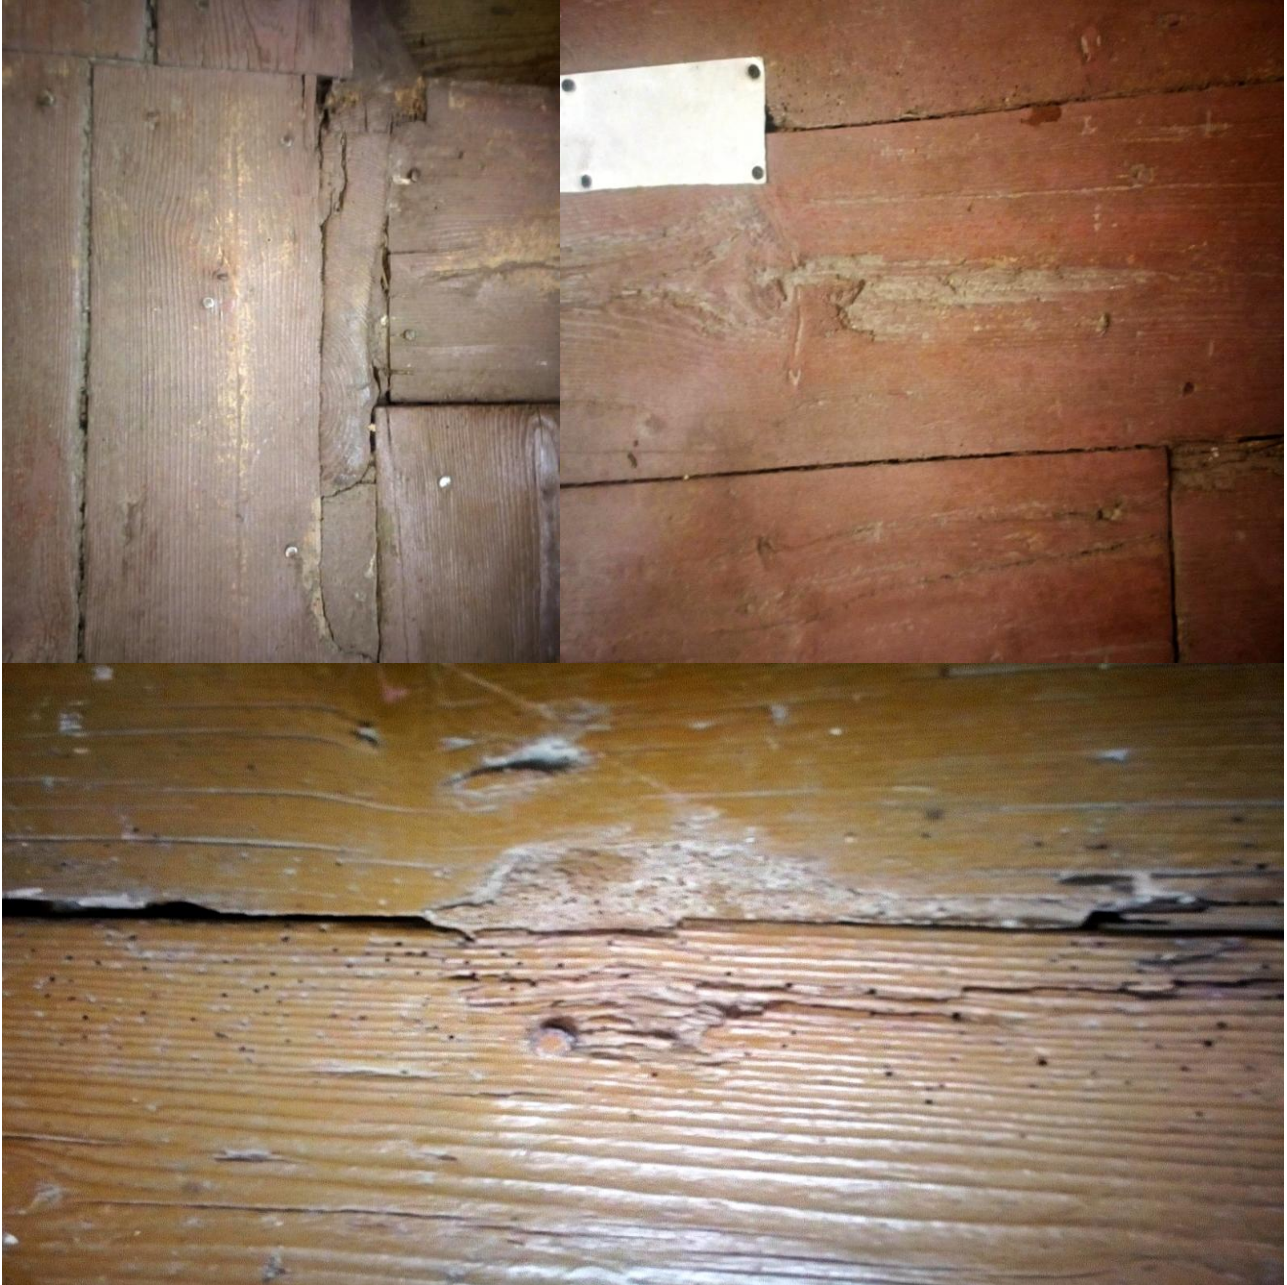
Stan zachowania deskowania jest niezadowalający. W wielu miejscach znajdziemy ogniska zniszczeń wywołanych przez owady żywiące się drewnem, a także liczne miejsca spękań i ślady naturalnego zużycia. Można również zaobserwować ślady prowizorycznych napraw. W przypadku środkowej nawy podłoga jest znacznie mocniej obciążona przez usytuowane na niej organy piszczałkowe które mają znaczną masę. Można także zauważyć, że konstrukcja nośna jak i sama podłoga powoli zaczyna się poddawać pod naciskiem instrumentu co bez podjęcia odpowiednich środków w przyszłości może doprowadzić do jej zawalenia się.

Fot.4 Podłoga na chórze widoczne zniszczenia struktury drewna;

Oprócz właściwości mechanicznych drewno, z którego wykonana jest podłoga straciło bezpowrotnie również swoje właściwości akustyczne mające wpływ na brzmienie stojącego na nim instrumentu. Podobna sytuacja prawdopodobnie dotyczy legarów na której przybite jest deskowanie.

Istotnym czynnikiem przy podjęciu prac przy podłodze jest bezpieczeństwo użytkowania przy którym próby scalenia czy uzupełniania ubytków za pomocą szpachli kitów czy żywic są bezcelowe, gdyż nie przywrócą właściwości mechanicznych drewna i nośności podłodzi.
